## **Tomburg: Sicherung des sichtbaren Bestandes und Sichtbarmachung der Befunde - Bestandsaufnahme und Schadensbilder**

## Ausgangssituation:

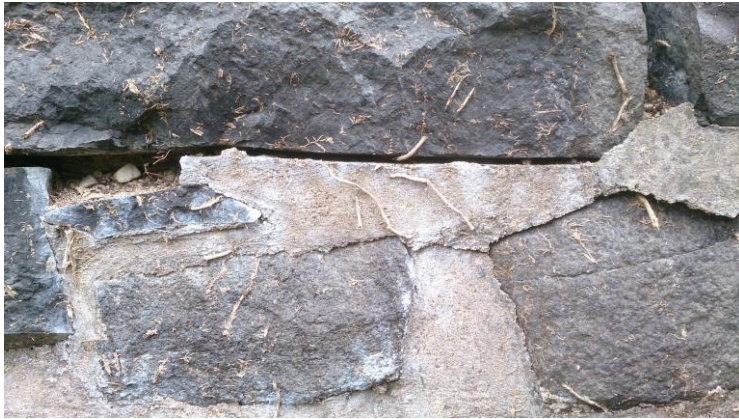
Der bei früheren Sicherungsmaßnahmen verwendete Zementmörtel zeigt deutliche Spannungsrisse.

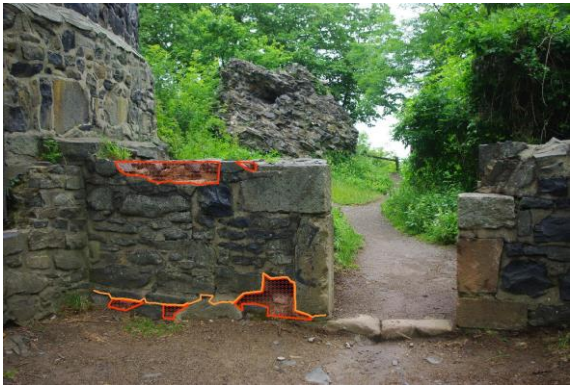
| Mauer | Erläuterungen |
|---|---|
| <b>M1-S-W</b><br> | <p>Die Mauer M1 trennt die Ober- von der Unterburg. Die Pforte öffnete einen Durchgang zu den vorgelagerten Wirtschaftsgebäuden. Die Schwellensteine markieren authentisch die Lauffläche Ende des 15. Jh.</p> <p>Der rechte Wangenstein ist durch Rissbildung gefährdet.</p> |

1. Pforte:  
Die fehlenden Steine an T1 (M01-N-W und M01-S-W) sollten ersetzt werden.
2. Kellerbereiche:  
insb. herausgebrochene Mauerverbünde in M19, M12, M13 und in den zwischen den genannten liegenden Mauern.

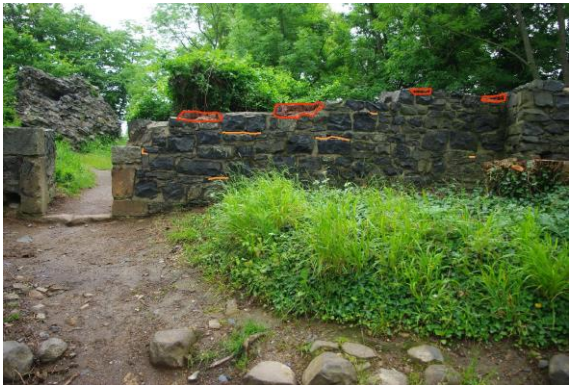
| Mauer | Erläuterungen |
|---|---|
| <b>M01-S-O</b><br> | <p>Großer Wurzelstock an Ecke zu M02a-S-W:</p> |

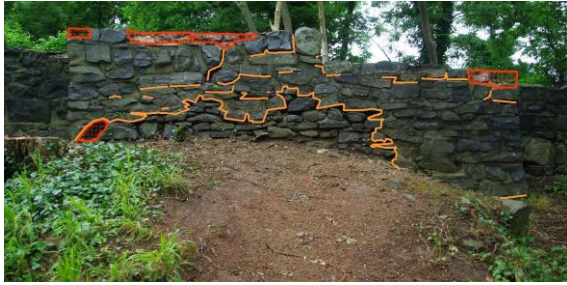
**M02a-S-W**

Stütz- und Brandschutzmauer zum Ofen hin =  
aufgewölbte Struktur im Vordergrund.

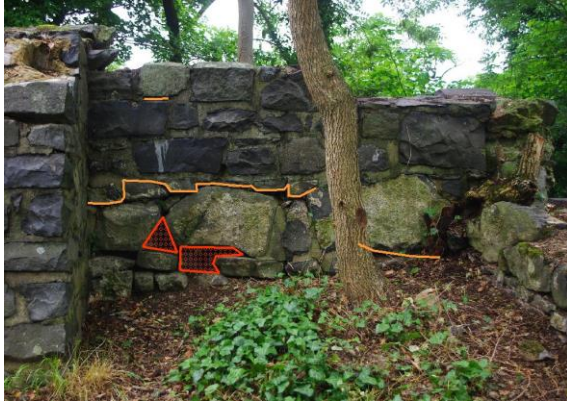
**M19-S-W**

Windlast des Baumes führt zu starken  
Hebelkräften, die auf den Boden einwirken.  
**Kritisch** ist die Nähe zu der am rechten Bildrand  
erkennbaren Mauer M20, die auf ihrer anderen  
Seite durch flächenhafte Ablösung des  
Schalenmauerwerks sehr stark beschädigt ist.  
Die Bedeutung für die Burganlage ist hier sehr  
hoch (vermutlich stand hier ein Turm an der  
südlichen Begrenzungsmauer).  
Daher sollte der Baum entfernt werden.

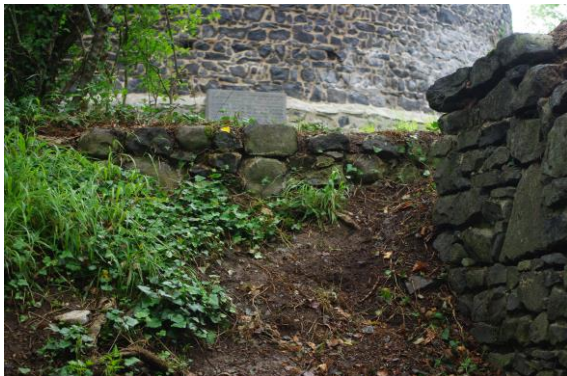
**Mxx-01**

Die Mauer ist eine Solitair; Funktion unklar.

Empfohlen wird eine leichte Aufmauerung nach  
Sicherung.

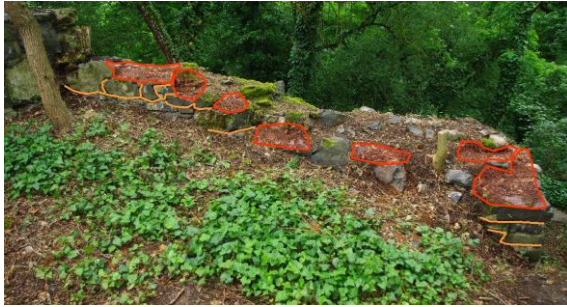
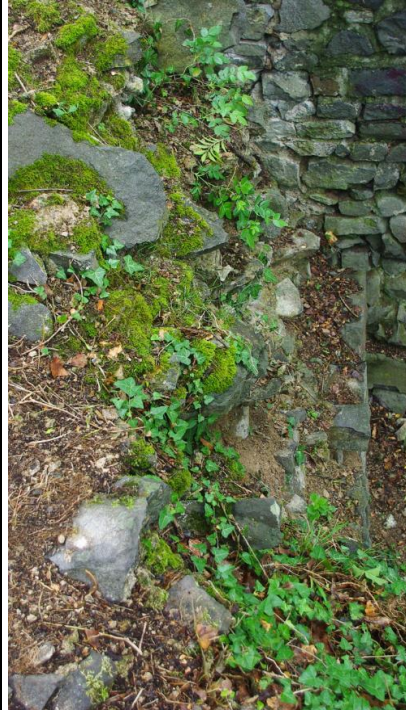
**M20-N-W**

Der Baum am linken Bildrand wurde bereits zu M19-S-W erwähnt und sollte dringend entfernt werden.

Nördliche Seitenwand des vermuteten Turmes. **Dringend** ist die Sicherung der Mauerkrone mit anschließender Aufmauerung auf Brüstungshöhe.

Das Foto zeigt im unteren Bereich die Außenkante der Mauerschale; darüber der freigelegte Mauerkern.

1. Turm:  
bestehend aus M20 und M19;  
Sanierung des Schalenmauerwerks  
Aufmauerung insb. von Abschnitt M20-N-W bis auf eine sichere Brüstungshöhe, ausgehend von dem Bodenniveau auf der Ofenseite.
2. Ensemble „Innenhof“:  
bestehend aus Schwellenstein T2 – Innenhof – Treppe.  
Treppe:  
Sicherung und Aufmauerung der Treppenwange  
Sicherung der noch vorhandenen Treppenstufen  
Innenhof:  
Sicherung der Abbruchkante und evtl. noch vorhandener Pflasterung  
Schwellenstein T2:  
Sicherung des Mauerwerks  
Unterfangen von T2 als Absturzsicherung

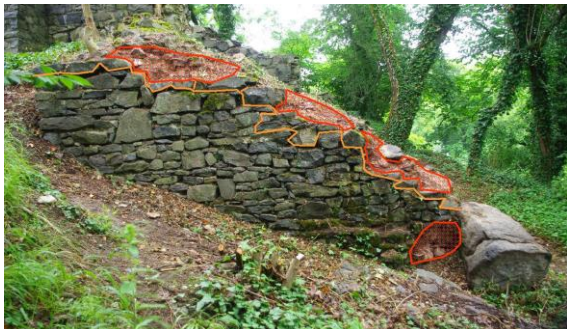
**M20-S-W**

Die Westseite des „Turmes“. Der große Stein lehnte an der direkt neben ihm anstehenden äußeren Umfassungsmauer.

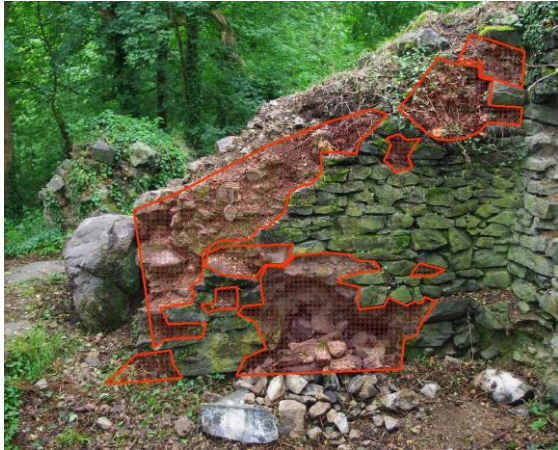
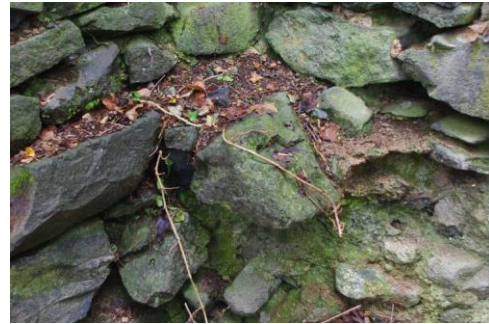
**M20-N-O**

Dieses und die folgenden zwei Bilder zeigen die Innenseite des „Turmes“, südexponiert und dramatisch beschädigt. In der rechten unteren Ecke ist ein Auflagenstein zu erkennen, der das Höhenniveau eines Fußbodens (wahrsch. Keller) markiert und als Architekturelement gesichert werden sollte (Gegenstück auf der anderen Seite: M19-S-W-2).

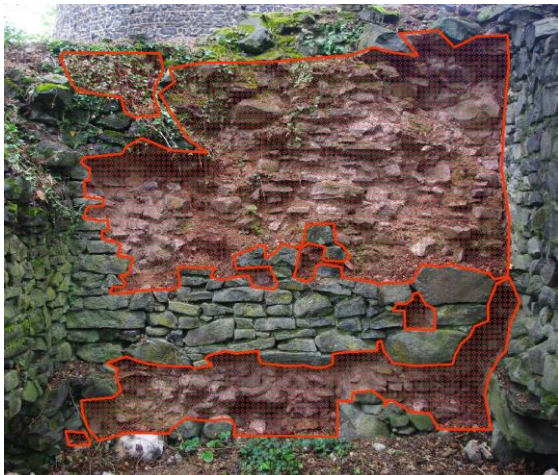
**M20-S-O**

Innenseite stark beschädigt – siehe auch M20-S-W = andere Seite:

Innerhalb der letzten 25 Jahren ist es zu einer Verdoppelung der Schadensfläche gekommen. Die rasante Dynamik erfordert rasches Handeln – **sehr dringend !**

Wie schon erwähnt, empfiehlt sich nach Wiederherstellung ein Erhöhen der Mauerkrone auf – von der Ofenseite gesehen – Brüstungshöhe.

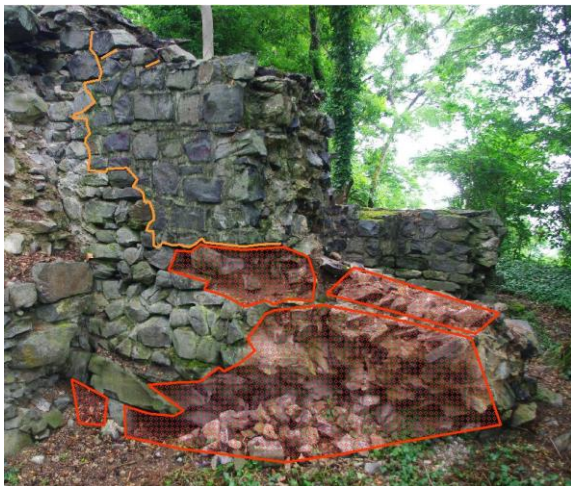
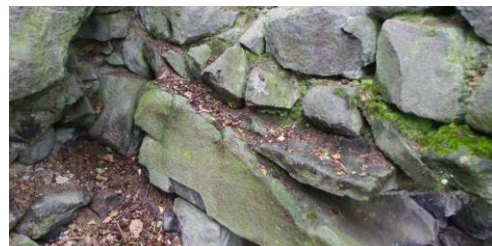
**M19-S-W-2**

In der linken unteren Ecke ist ein Auflagenstein zu erkennen, der das Höhenniveau eines Fußbodens (wahrsch. Keller) markiert und als Architekturelement gesichert werden sollte (Gegenstück auf der anderen Seite: M20-N-O).

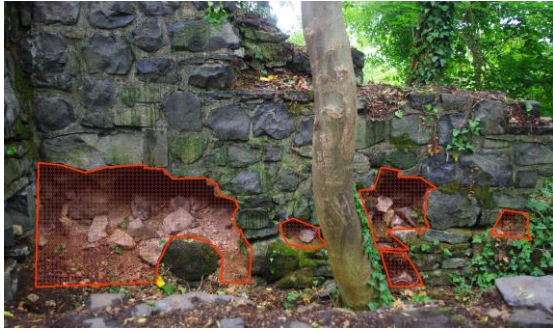
**M13-W**

Baum = Windlast = Hebelwirkung.  
Empfehlung: Entfernen.

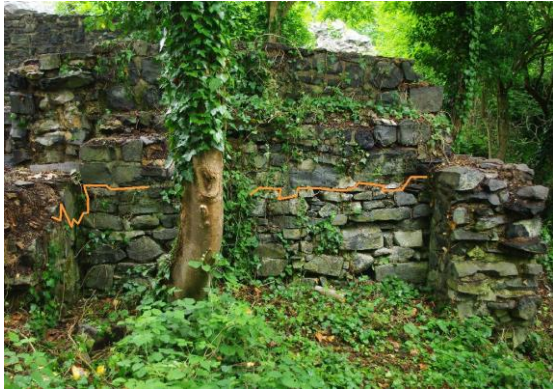
**Mxx-02**

Baum = Windlast = Hebelwirkung.  
Empfehlung: Entfernen.

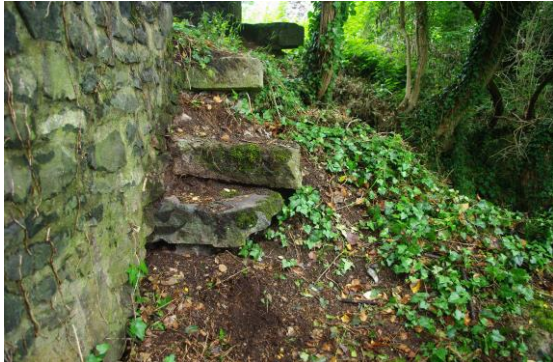
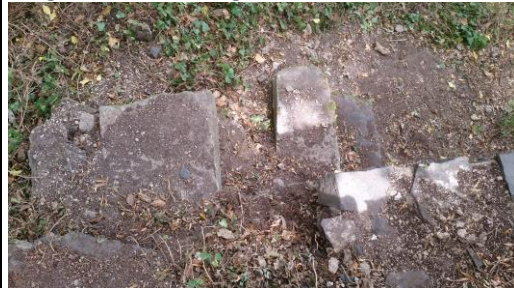
**Treppe**

Das Bild zeigt die letzten (halben) Stufen einer in der Literatur bis zu 7-stufigen Treppe, die an dieser Stelle den Beleg für ein tiefer gelegenes Burgniveau liefert (= Bedeutung sehr hoch !)  
In der rechten Bildhälfte befindet sich unter dem Efeu die äußere Treppenwange. Diese Mauer sollte gesichert und aufgemauert werden. Die verbleibenden sichtbaren Stufen stecken locker im Mauerverbund; ihr Verlust ist unmittelbar zu befürchten. Eine Sicherung ist **dringend** empfohlen !

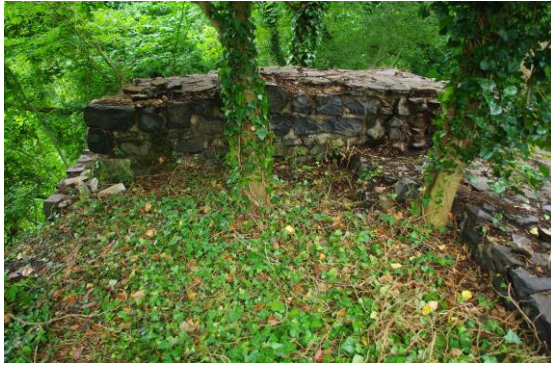
**Treppe-M11-Mxx-02-W**

Baum = Windlast = Hebelwirkung.  
Empfehlung: Entfernen.

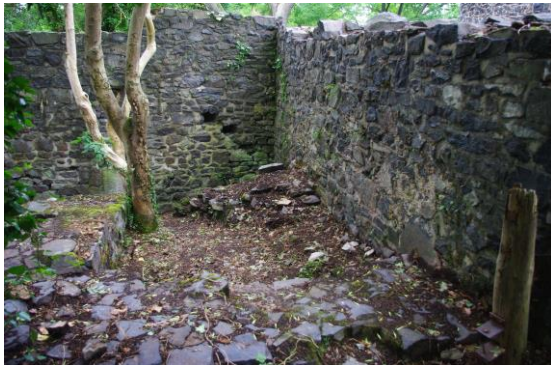
**M12-19-4-O**

Bildmitte: M19 mit Löchern, die den Beleg für ein Obergeschoß liefern (Treppenkonstruktion).

Baum = Windlast = Hebelwirkung.  
Empfehlung: Entfernen.

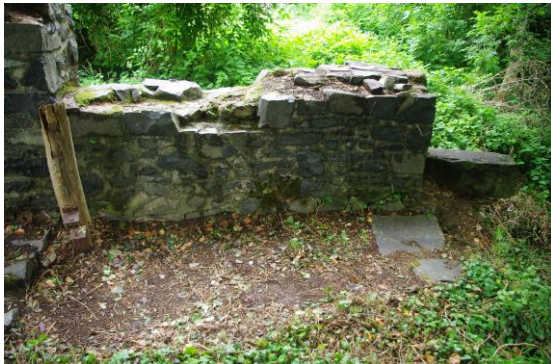
**M04-T2-S**

Innenhof zwischen Schwellenstein T2 und Treppe zu tiefer gelegenem Niveau. Am linken Bildrand noch ein Pfosten der Geländer aus den 1970er Jahren.

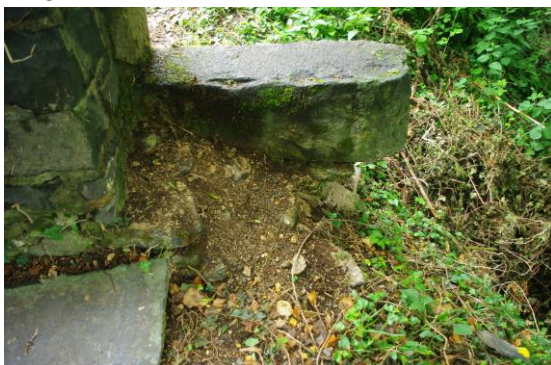
**T2-S**

Schwellenstein T2:  
Auch droht der Verlust sehr bedeutender Bausubstanz des 15. Jh. T2 ist eine in-situ gelegene Türschwelle, das mittelalterliche Mörtelbett ist durch rückschreitende Erosion freigelegt. In der linken unteren Bildecke ebenfalls in-situ einer der wenigen noch erhaltenen Pflastersteine des kleinen Hofes. Sicherungsmaßnahmen sind **dringend** empfohlen.

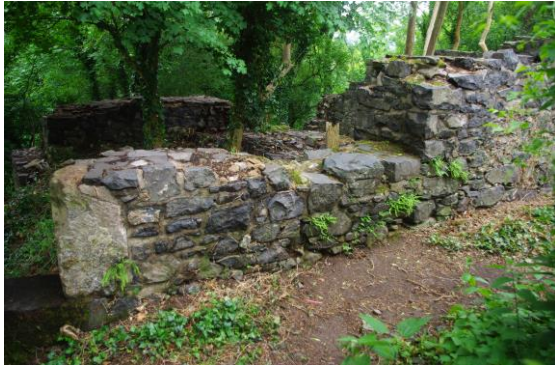
**M04-T2-N**

Am linken Bildrand wieder der T2 mit noch erhaltenem Wangenstein. Dieser Stein lastet auf dem Endstück von T2 und ist der letzte Halt vor dem Abstürzen.

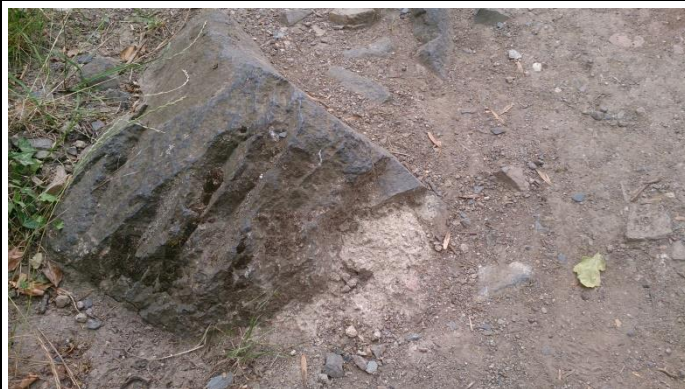
Mittlerer Stein in Südwand des  
Wirtschaftsgebäudes mit  
Mörtelanhaftungen

Es wird empfohlen, die Grundmauern des Ensembles der Wirtschaftsgebäude zu sichern und bis in etwa Hüfthöhe aufzumauern. Die Innenbereich der Gebäude sollten zudem ebenerdig verfüllt werden, um die Befunde zu sichern.
