## Die Tomburg – Zwischenbericht

Die nachfolgenden Anmerkungen fassen wesentliche Aussagen des Vortrages zusammen und geben inhaltliche Erläuterungen zu den verwendeten Folien.

Gerne bin ich der Einladung nachgekommen, hier im Ausschuss über die seit zwei Monaten laufenden Sanierungsmassnahmen auf der Tomburg zu berichten. Fast auf den Tag genau vor drei Jahren hatte ich den Zustand der Tomburg und ihren anhaltenden Substanzverlust erläutert. Aus den Empfehlungen und Vorschlägen ist mittlerweile ein „ausgewachsenes Projekt geworden; hierzu ein erster Zwischenbericht in drei Abschnitten:

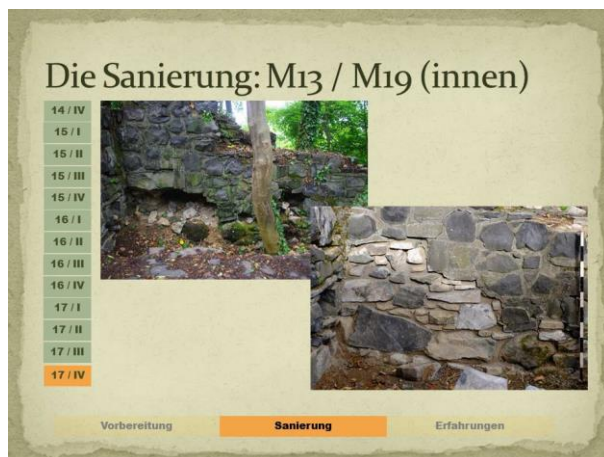
Diese Gegenüberstellung Vorher / Nachher zeigt das Ergebnis einer kleinteiligen Puzzlearbeit. Im Mittelalter wurden Mauern oft – wie hier – zweischalig ausgeführt und der entstehende Innenraum mit unbehauenen kleineren Steinen und Mörtel verfüllt. Bricht nun die aus sauber behauenen Steinen gesetzte Schale weg, rutscht nach und nach immer mehr der Füllung nach.

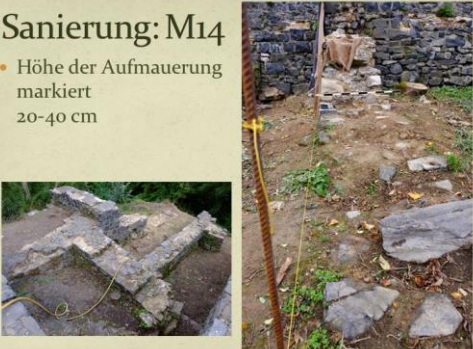
### Die Sanierung: M14

- Höhe der Aufmauerung markiert 20-40 cm

Die Mauer M14 bildete die Außenmauer eines rechteckigen Gebäude. Sie wird bis zu 40 cm Höhe über der heutigen Lauffläche aufgemauert.

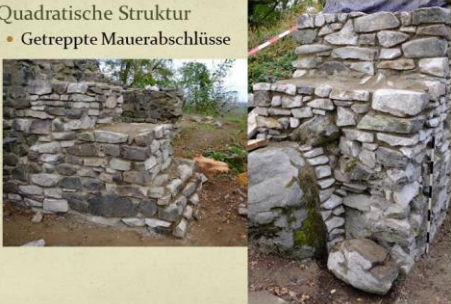
### Die Sanierung: M19/M20

- Quadratische Struktur
  - Getrepte Mauerabschlüsse

Die Fundamente der Mauer mit dem abgetreppten Ende läuft eigentlich bis zur äußeren Umfassungsmauer, rechts am äußersten Bildrand. Die Gestaltung ermöglicht jedoch einen sparsamen Umgang mit knappem Steinmaterial. Dennoch ist die Situation erkennbar gestaltet, so dass die Baustruktur mit bekannten ihren Burgelementen z.B. auf Führungen vermittelt werden kann.

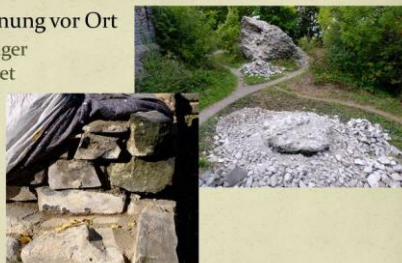
## Erfahrungen: Mauern

- Steingewinnung vor Ort
  - Aufwändiger als erwartet
  - Ecksteine knapp

Um Aufwände und Kosten für den Transport zu sparen werden Bausteine vor Ort aus Trümmern des Bergfried gewonnen. Die gestaltet sich allerdings wesentlich aufwändiger als geplant.

- Mehraufwand zunächst durch SHB übernommen

Derzeit wird der Mehraufwand noch von SHB zunächst geleistet, allerdings zu Lasten des Projektbudgets. Idealerweise würde sich für dieses Steinebrechen noch weitere (ehrenamtliche) Unterstützung finden.

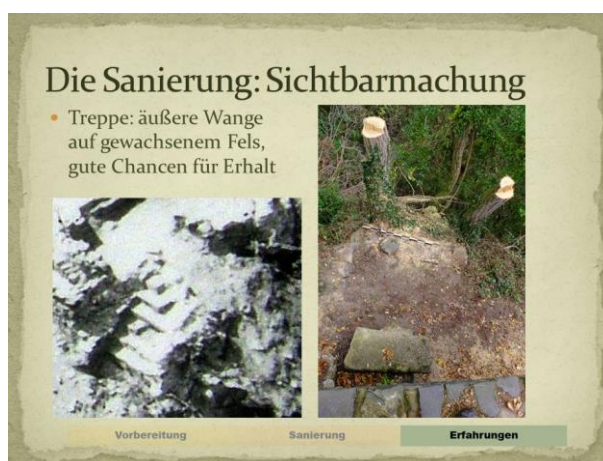
Die Treppe mit ihrem am oberen End vorgelagerten Bereich „Hof“ und „Schwellenstein T2“ ist für Gesamtanlage von sehr hoher Bedeutung. Sie belegt eine Wegbeziehung zu einem tiefer gelegenen Bereich der Burg. Ob sich die Treppe und der kleine Hof in einem Gebäude oder unter freiem Himmel befand wird wohl nie mehr geklärt werden können.

Das schwarz-weiß-Foto zeigt die 1968 noch vorhandenen Stufensteine. Vor den zwei abgesägten Bäumen verläuft quer die äußerer Treppenswange. Eine Mauer, die nach aktuelle, Stand der Dinge sehr wahrscheinlich auf gewachsenem Fels fundamentierte ist. Wenn dem so ist, erhöht dies die Chancen auf Erhalt erheblich.

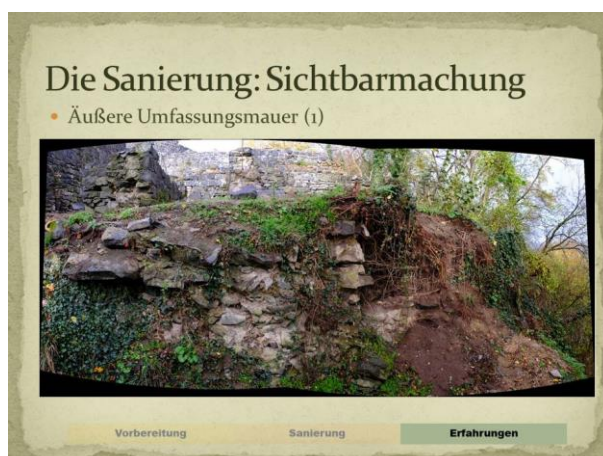
Dieses Foto zeigt die Außenseite der Äußeren Umfassungsmauer M19. Im Hintergrund sehen Sie am oberen Bildrand die oben erwähnten Mauern M13 und M14 auf uns zulaufen; sie gehören zu dem erwähnten rechteckigen Gebäude. Da die Umfassungsmauer ihre dem Hang zugewandte Mauerschale verloren, blicken wir gewissermaßen in ihr Inneres. Da hier die Erosion stark angreift, wird es nicht lange dauern, bis an dieser Stelle die Mauerschale auf der Innenseite sichtbar wird. Damit droht ein Abrutschen der Bereiche zwischen den Mauern M13/M14.

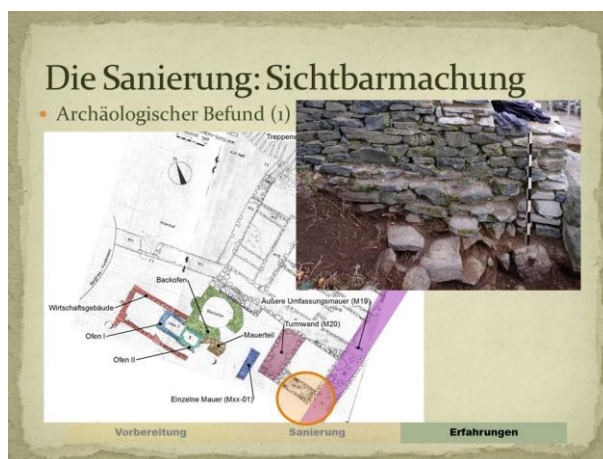
Das letzte Beispiel zeigt ein nur kleines Detail der Bauweise, das aber Hinweise gibt zu der Frage: wie soll konkret an dieser Stelle aufgemauert werden?

Aufgefallen ist ein Befund mehrerer Steinlagen, die über eine Länge von mind. einem Meter im Verbund gemauert sind mit der Mauer M20. Vorsichtiges Freilegen der Mauer führte zu weiteren größeren Steinen, die zu einem breiteren Fundament gehörten. Aber ist an dieser Stelle eine Mauer sinnvoll, die im rechten Winkel abgeht und mind. 1 m Stärke aufweist?

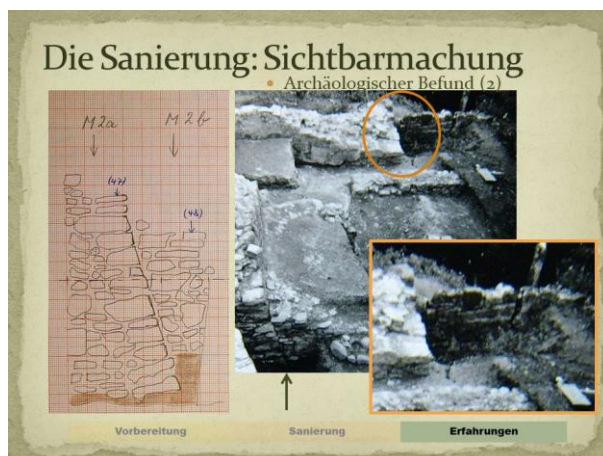
Ein Foto der 1968er Grabung gibt weitere Hinweise: dort ist zwar eine Mauer erkennbar, sie ist aber schmäler als 1 m. Wie sie mit der Mauer M20 verbunden ist, lässt sich auf dem Foto leider nicht erkennen.

Dennoch gibt es an einer anderen Stelle eine vergleichbare Situation (vgl. Skizze aus Grabungstagebuch Janssen 1968). Zwischen dem Rund des Ofens und der Trennmauer M19 ist

eine Mauer M2a gefunden worden. Sie hatte zwei Funktionen: Brandschutz- und Stützmauer. Im rechten Winkel angesetzt war eine schmalere Mauer M2b. Dieses Detail lässt sich übertragen auf die Situation an der M20. Anzunehmen ist daher ein Stützpfeiler in noch zu untersuchender Breite („M20a“) mit einer abgehenden Mauer unklarer Funktion („M20b“). Lage und Funktion einer Stützmauer fügen sich sinnvoll in das Gesamtbild, denn das Gelände fällt bereits an dieser Stelle in Richtung Hang und zum Halsgraben hin deutlich ab. Dieser Befund wurde 1968 nicht dokumentiert.
