## Die Tomburg - Zustand und Substanzverlust

Die nachfolgenden Anmerkungen fassen wesentliche Aussagen des Vortrages zusammen und geben inhaltliche Erläuterungen zu den verwendeten Folien.

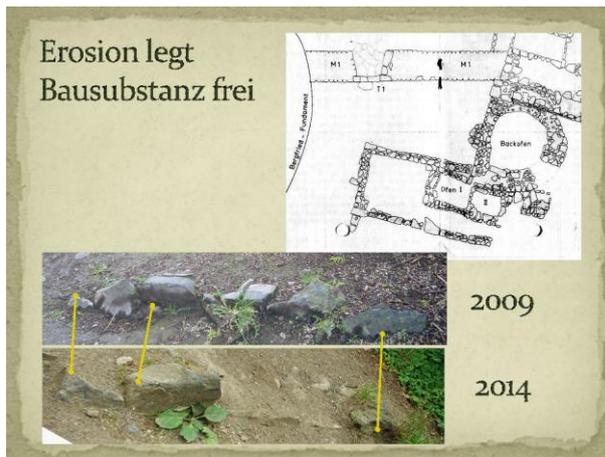
Aber selbst das einfache Begehen der Anlage führt bereits zu einem Verlust historischer Bausubstanz. Hier ein Beispiel vom oberen Burgplateau: die Kartierung der Grabungskampagne von 1968 zeigt vor dem Backofen ein Wirtschaftsgebäude mit zwei kleineren Öfen I und II. Das Foto zeigt einen Kartenausschnitt; beachten Sie die untere Mauer an der Längsseite des Gebäudes. Diese ist über die Jahre durch Regen und „Begehen“ aus dem Boden herauspräpariert worden. Weiterer Abtrag von Bodenmaterial legt die Steine frei, mechanische Beanspruchung führt zu einem Ausbrechen aus dem Mauerverbund.

Das heißt, die Besucher zerstören Originalbefunde nicht aus bösem Willen, sondern schon alleine deshalb, weil sie sie im Gelände nicht erkennen können. Im Gegensatz zu den Mauern M1 u.a. wurde der Grundriß dieses Gebäudes nicht erkennbar aufgemauert.

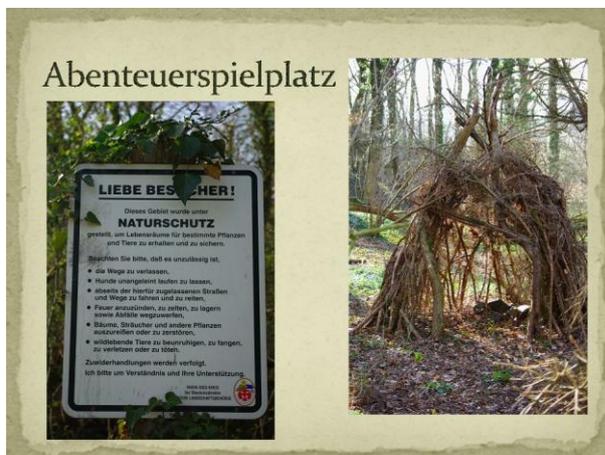
Je nach Verhalten der Besucher steigt die Gefährdung. Hier ein Beispiel aus der Sohle im westlichen Steinbruch: Tipi mit Steinkreis im Naturschutzgebiet.

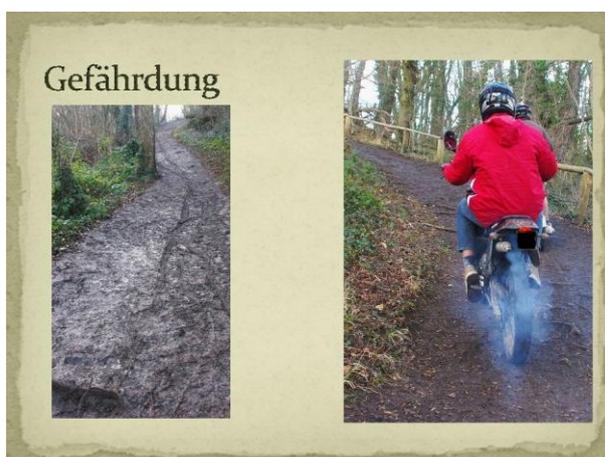
Mountain-Biking und das Befahren mit Motorrädern sollte in jedem Fall unterbunden werden. Es führt zu einer Zerstörung der Wege, nicht nur im Moment des Befahrens, sondern auch danach (Verdichtung, Spurrillen, Erosion).

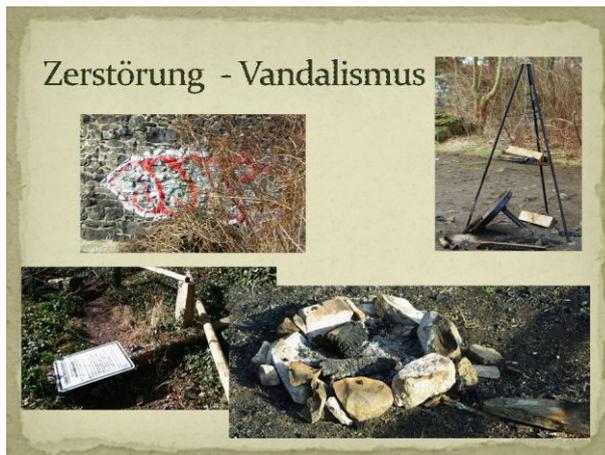
Einige Beispiele für zerstörerische Freizeitnutzung: Graffiti-Kunst, Herausbrechen einzelner Steine aus den Mauern, Raubgraberei, Vandalismus an Möbeln, Beschilderung, Zäunen und Wegefassungen bis hin zu offenem Feuer und Grillen. Das dringend benötigte Brennmaterial wird sich gerne vor Ort beschafft, auf dem Foto rechts unten eine Zaunlatte des oberen Plateaus.

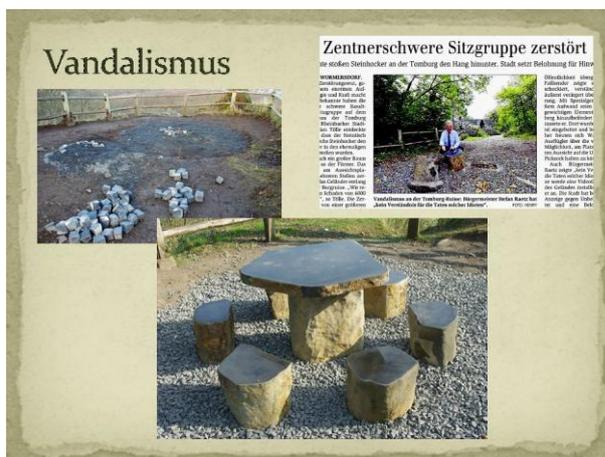
Jüngster und drastischer Fall von Vandalismus ist die Zerstörung der steinernen Sitzgruppe, die von Herrn Faßbender aus Rheinbach gestiftet wurde.

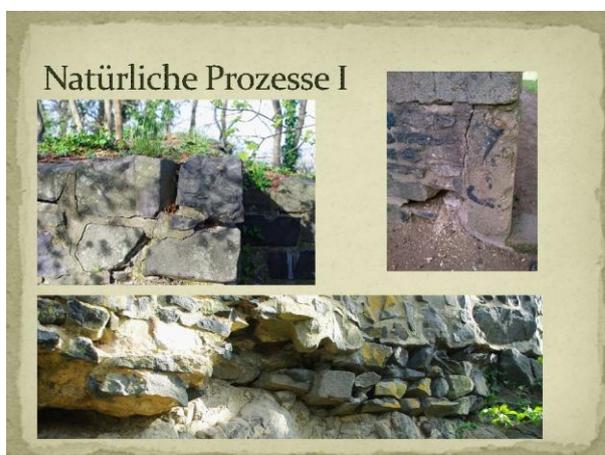
Niederschläge und Temperaturwechsel in den Frost hinein führen durch das sich beim Gefrieren ausdehnende Wasser zu einer „Frostspaltung“. Fugen werden verbreitert und am Ende steht der Verlust von Bausubstanz, hier: der Eckstein eines zu Beginn der 1970er Jahre hoch gemauerten Befundes, bereits verloren gegangene Steine am Türdurchgang zwischen Bergfried und Ofen sowie an den Fundamentsteinen des Bergfrieds.

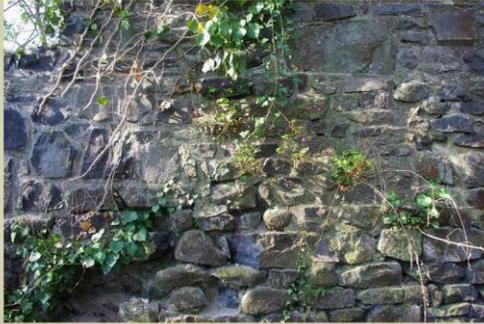
### Natürliche Prozesse II - 1

Aber auch biologische Vorgänge setzen dem Mauerwerk zu, hier beginnender Bewuchs auf der Ostseite einer Mauer neben dem Ofen. Die demineralisierende Wirkung feiner Wurzeln zermürbt den Fugenmörtel und ermöglicht dessen Auswaschung. Allerdings sind Fugen bevorzugte Standorte trockenliebender und durchaus schützenswerter Pflanzengesellschaften. Diese können zugelassen, sollten aber im Auge behalten werden. Aufstrebender Efeu sollte entfernt werden.

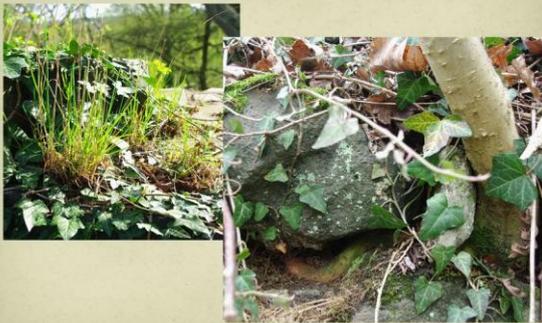
### Natürliche Prozesse II - 2

Werden die Pflanzen größer, vergrößert sich auch die Gefährdung. Wird größerer Bewuchs in die Höhe zugelassen (rechtes Foto) entwickeln Zweige und Blattwerk eine Windlast. Der Wind entwickelt über den Hebel der Stämme große mechanische Kraft und reißt Steine oder ganze Mauerpartien aus ihrem Verband.

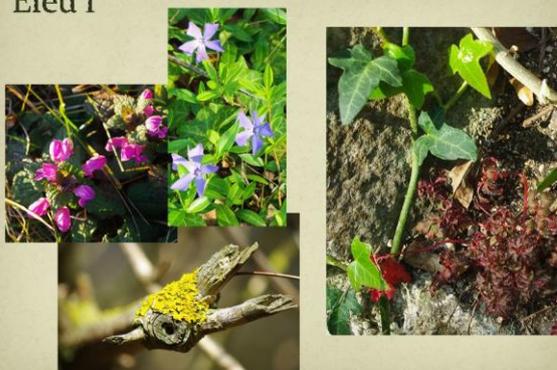
### Efeu I

Der Efeu soll gesondert betrachtet werden, spielt er doch in der Pflanzengesellschaft eine eher rabiante Rolle. Er ist sehr erfolgreich im ökologischen Verdrängungswettbewerb um Licht und Nährstoffe.

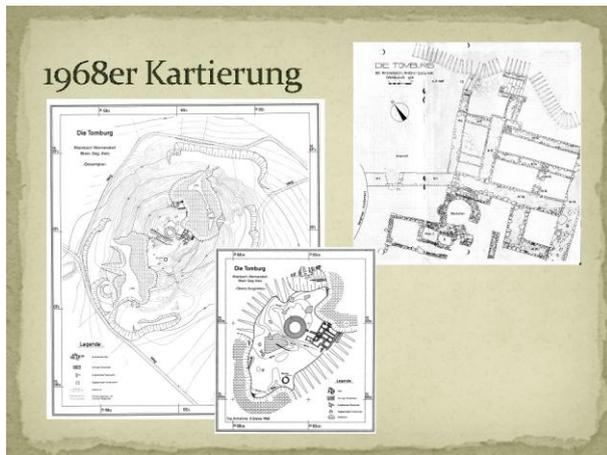
Nebenstehende Karten zeigen die Ergebnisse einer Ausgrabungskampagne im Jahr 1968, die ausgelöst wurde durch den drohenden Absturz eines Steinsarkophages am Osthang neben der Linde. Grabungsleiter war Dr. Janssen; Dr. Klaus Grewe war damals als Vermessungsingenieur beteiligt und hat u.a. den Tomberg im Maßstab 1 : 1.000 kartiert.

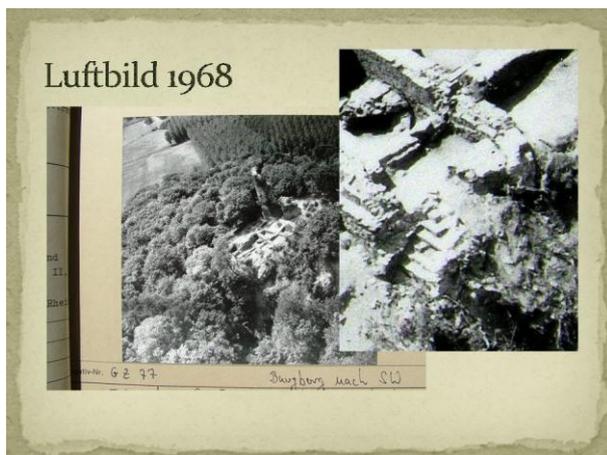
Das Luftbild von 1968 zeigt den noch nicht geschlossen aufgemauerten Bergfried mit südlich angrenzender Untersuchungsfläche der Ausgrabung mit frei gelegten Befunden. Das Foto rechts (Ausschnitt): Treppe zu einem tiefer gelegenen Bereich, darüber eine zum Innenhof der Oberburg hin gebogene Aussenwand, an deren offenem Ende sitzt ein Schwellenstein.

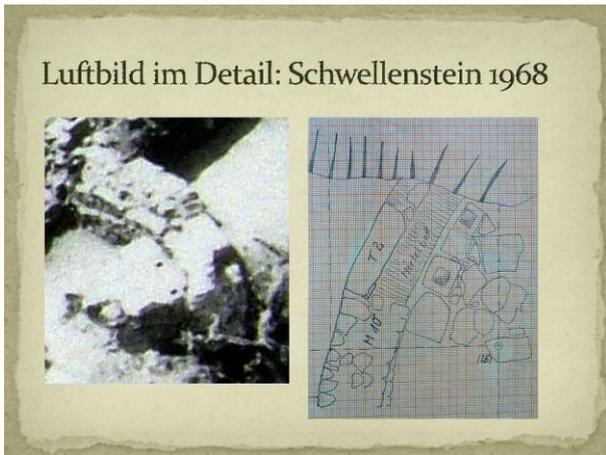
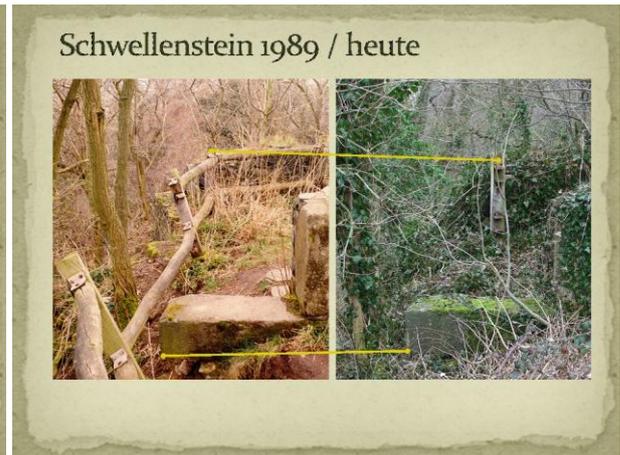
Der Schwellenstein T2 (aus Luftbild und in Grabungsskizze) lag noch 1968 vollflächig auf dem Untergrund. Schon 1989 und auch heute hat die rückschreitende Erosion seine Basis freigelegt. Er hängt in Teilen frei über die Abbruchkante.

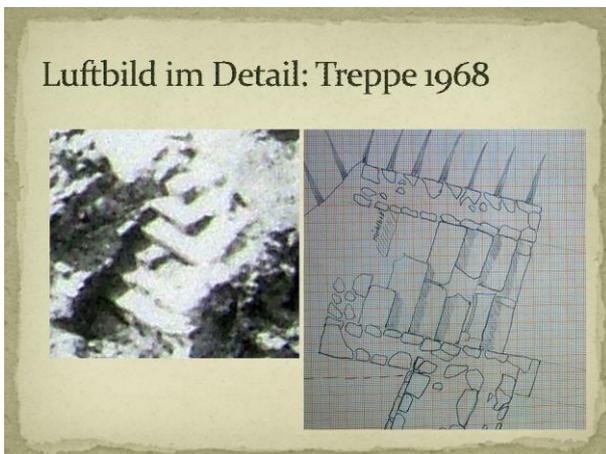
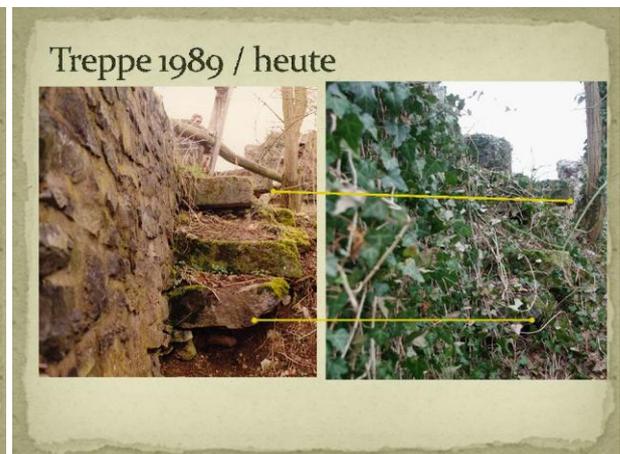
Ein weiteres Detail: die Treppe. Auffällig ist der starke Efeu-Bewuchs in den letzten rd. 25 Jahren; 20 Jahre nach der Ausgrabung fehlte er weitestgehend.

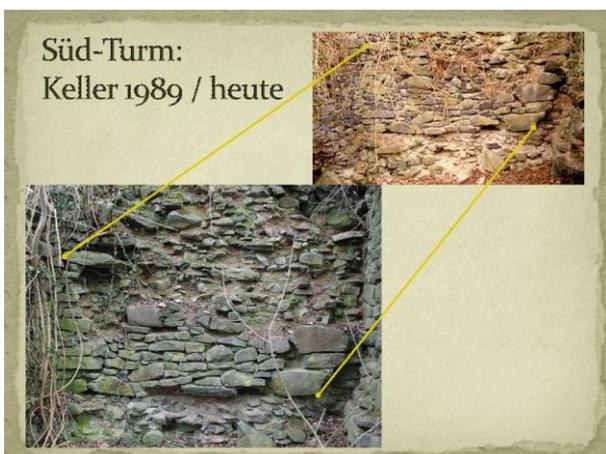
Die Wand im Kellergeschoß des rechteckigen Gebäudeteiles auf der Südseite (wahrscheinlich ein Turm) zeigt großflächigen Abbruch des äußeren Schalenmauerwerks.

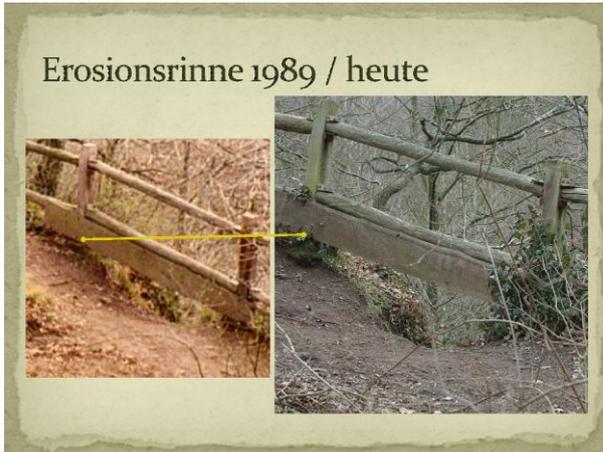
Die Erosionsrinne am Nordrand des unteren Plateaus hat sich verbreitert und deutlich vertieft. Die Rückverlegung des Geländers könnte ein versehentliches Abrutschen der Besucher verhindern.

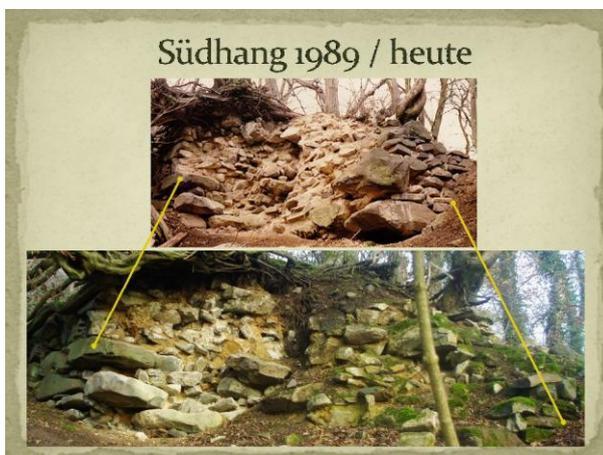
Die Fotos zeigen die Südwestseite des oberen Bereiches einer großen Mauer am Südhang. Diese wurde noch Anfang des 19. Jh. auf der Tranchotkarte senkrecht verlaufend, bis an den Fußpunkt des Hanges dargestellt. Heute ist hiervon nur noch das obere Ende vorhanden, aber mit großen Verlusten in den letzten Jahren.

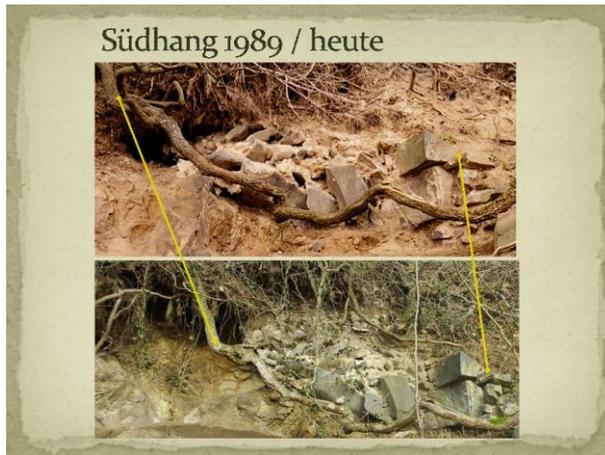
Auffällig ist hier eine über die Jahre unveränderte Lagerung z.B. des Ecksteines rechts, aber auch eine deutlich fortgeschrittene Unterhöhlung des Hanges unter den Wurzeln.

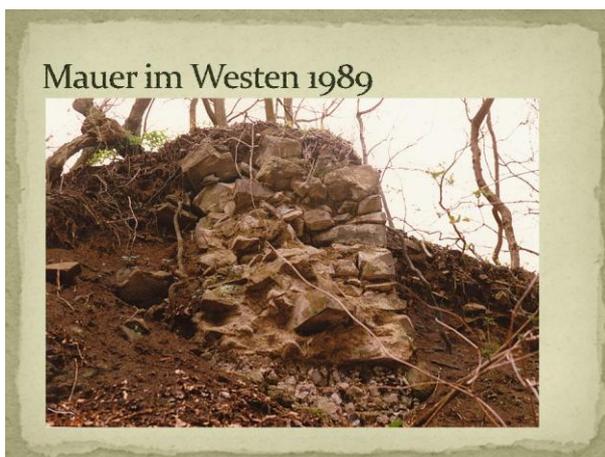
Einer der letzten gut sichtbaren Belege für Bebauung auf dem Westhang ist diese Mauer. Auf dem Foto von 1989 ist noch das Kiesfundament zu erkennen.

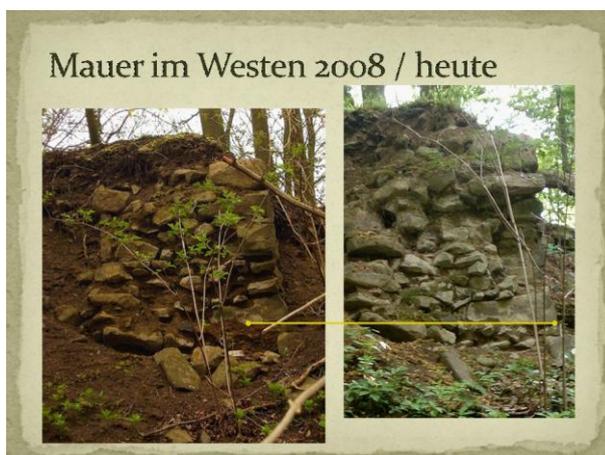
Das Vergleichsfoto rechts zeigt auch hier den Verlust an Bausubstanz.

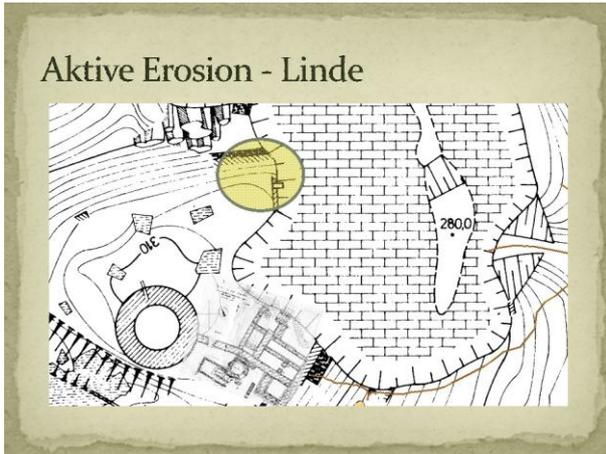
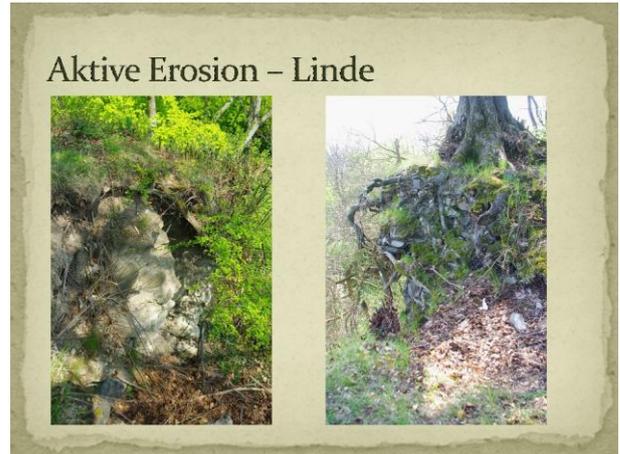
Ein Beispiel aktiver Erosion vom Osthang. Die Fundstelle des Steinsarkophages ist gelb markiert.

Links davon hat sich Mauerwerk in Gänze vom Hang gelöst und einen Spalt geöffnet, scheinbar nur noch gehalten durch den Bewuchs.

Das Foto rechts zeigt die Situation der Linde auf der Hangseite: Wurzeln liegen frei und hängen in der Luft. Zum Plateau hin hält sich der Baum fest, bildet aber zugleich eine recht große Angriffsfläche für Stürme.

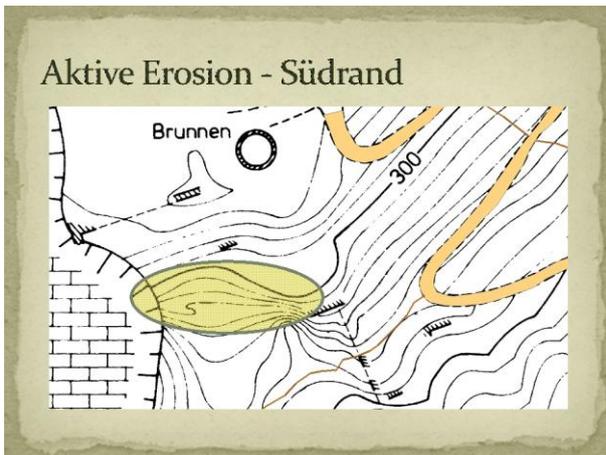
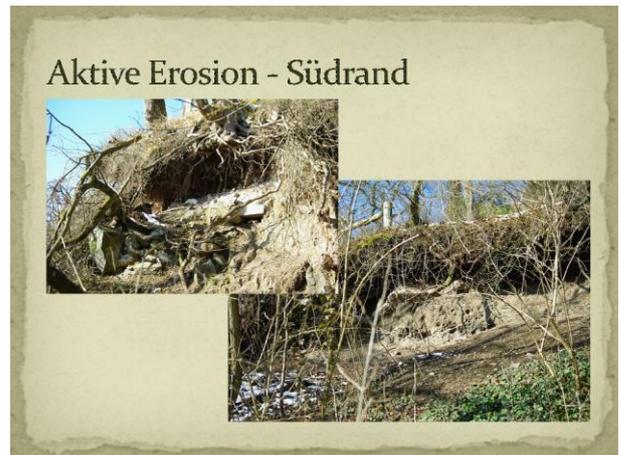
Die Fotos zeigen die Situation am Südwesthang.

Auf dem linken Foto kommen behauene Steine zutage; das rechte Foto zeigt den Aufschluß eines Estrichbodens. Hier wird offensichtlich ein früheres Gebäude angeschnitten.

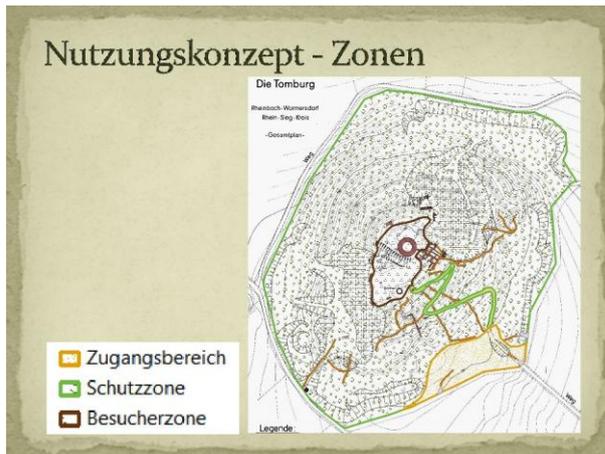
Ausgehend von der Situation vor Ort lassen sich drei Zonen unterschiedlicher Nutzung mit verschiedenen Handlungsbedarfen unterscheiden:

- Zugangsbereich: zwischen den Zugängen auf den Bergkegel und dem Beginn des Aufweges (Erschließungszone);
- Schutzzone: umlaufende Hangbereiche, mit Ausnahme der Zuwegung (Serpentinen);
- Besucherzone auf dem Plateau mit innerer Erschließung.

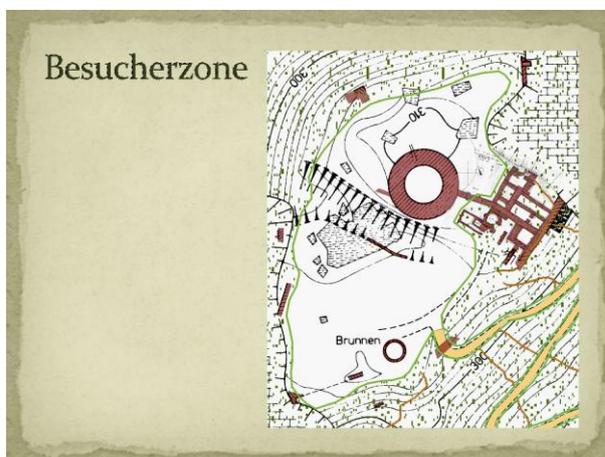
In der Besucherzone stehen sich Freizeitnutzung und Denkmalschutz gegenüber. Ziele für diese Zone können sein:

- Sicherung und Erhalt vorhandener Originalsubstanz;
- Information der Besucher;
- Innere Erschließung.

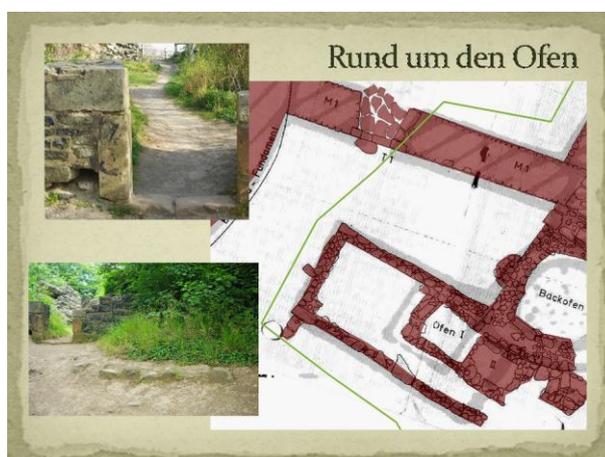
Beispiel: Bereich um den Backofen.

Das Wirtschaftsgebäude neben dem Backofen ist nicht im Gelände erkennbar, wurde leider nicht aufgemauert und wird durch natürliche Prozesse und permanentes Überlaufen abgetragen.

Einige Vorschläge:

- Besucher durch einen niedrigen Zaun um den Gebäudebereich herumlenken (grüne Linie);
- Aufmauern der Befunde bis in Kniehöhe, um Verlauf und Proportionen erkennbar zu machen;

- einzelne verloren gegangene Steine ersetzen;
- große Pflanzen und Efeu entfernen;
- kleineren Trockenbewuchs ökologisch bewerten und gegebenenfalls erhalten.

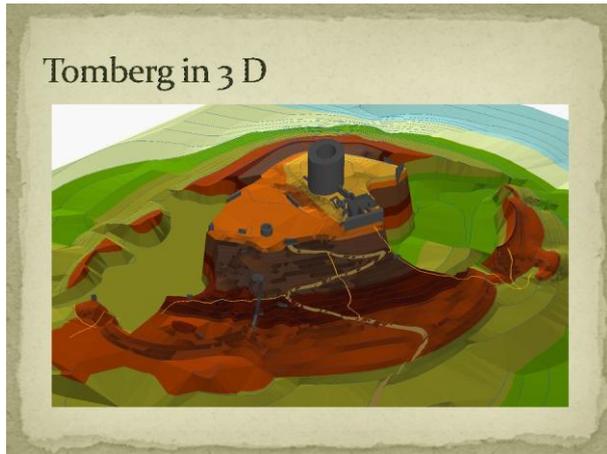
Die dreidimensionale Darstellung des Tomberges zeigt abschließend die Größenordnung des Verlustes durch den Abbau von Basalt im 19. Jahrhundert.
