Verkehrssicherheit an der Tomburg

Gefährdungsabschätzung – Wegekonzept

Andreas Herrmann, M.A.
Freundeskreis Tomburg e.V.

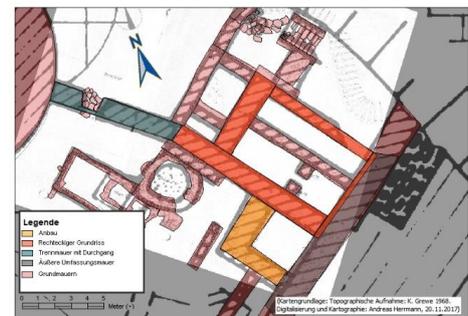
Abbildung 1: Sanierungsbereich 2017/2018.

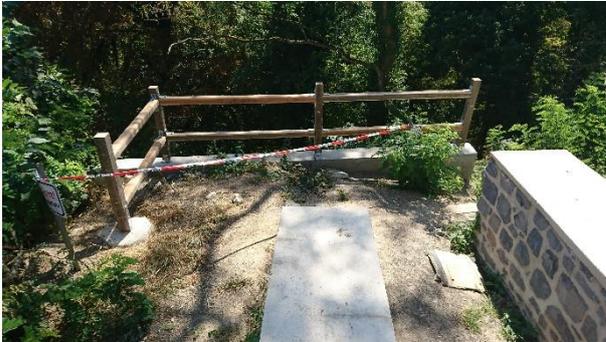
Abbildung 2: Absturzsicherung an der Spritzbetonwand am 02.08.2019. Die Höhe der Querholme, gemessen von der Oberkante der Betonwand beträgt 1,03 m; die geforderte Mindesthöhe von 1,10 m wird nicht erreicht. (Foto: Andreas Herrmann).

Für eine erste Gefahrenabwehr wurde im **Sommer 2018** auf die Spritzbetonwand zum Steinbruch hin ein Geländer gesetzt (Abb. 2). Allerdings wird die gesetzlich³ erforderliche Mindesthöhe von 1,10 m unterschritten. Zudem ist es in der Bauausführung zu kurz geraten, denn die Gefährdungslage besteht im weiteren Verlauf an beiden Enden unverändert weiter (siehe Abb. 2).

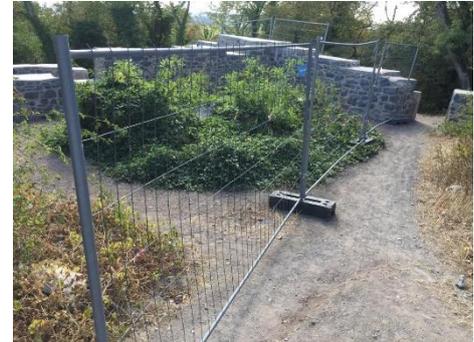
Abbildung 3: Bauzäune am 12.09.2019. Ein Besuch der inneren Bereiche und eine denkmalpädagogische Vermittlung ist nicht möglich. Schon deshalb kann es sich nur um eine Übergangslösung handeln. (Foto: Richard Feldmann).

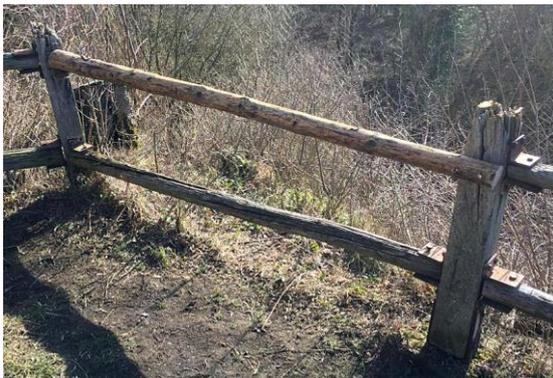
Abbildung 4: Anfang 2019 hat die Stadt Rheinbach das Plateaugeländer an einigen Stellen ausgebessert, hier wurde der obere Querholm ersetzt.

Aktuell ist das noch bestehende Geländer durch witterungsbedingte Alterung (Fäule) und Beschädigungen (Vandalismus) in einem Zustand, in dem es seiner Sicherungsfunktion in Teilen nicht mehr gerecht werden kann: Metallbeschläge sind verrostet und herausgebrochen, viele Pfosten sind abgesunken und stehen schief, einige Fundamente sind durch Bodenerosion freigelegt, die Hölzer der Handläufe sind zum Teil derart angefault, dass sie der Belastung eines sich anlehenden Menschen nicht mehr sicher standhalten würden. Insbesondere entlang des Aufweges sind Geländer nicht erneuert worden. Das Plateaugeländer wurde bisher lediglich punktuell ausgebessert.

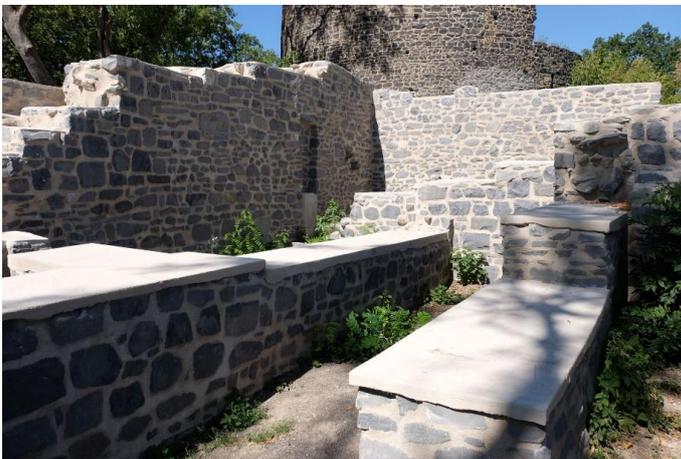
Durch die **Bauausführung der Mauerkronen** hat sich eine besondere Situation ergeben. Die zu Beginn gegossene, später mit der Kelle aufgetragene, flache Abdeckung der Mauerzüge animiert zum Besteigen der Mauern und Begehen der Mauerkronen. Die Gefahr entsteht dadurch, dass eine Mauer von der einen Seite als niedrig erscheint, auf der anderen Seite jedoch die angrenzende Fläche bis zu 3,3 m tiefer liegen kann (Kellerebene).

Abbildung 5: Aus rechtlicher Sicht eindeutig eine „waldtypische“ Situation. Zudem regt die flache Abdeckung der Mauerzüge zum Besteigen an. Die Fallhöhe in den inneren Kellerbereich beträgt bis zu 3.30 m.

Es ist daher erforderlich, in Abhängigkeit von der Mauerhöhe (Bauordnung NRW: „Brüstungshöhe“) auf der einen Seite und Absturzhöhe auf der anderen Seite eine situationsangepasste und den rechtlichen Anforderungen genügende Umwehung (Brüstung) vorzusehen. Die Montage sollte auf der dem Bergfried zugewandten Seite erfolgen, um ein Besteigen der Mauern zu verhindern.¹²

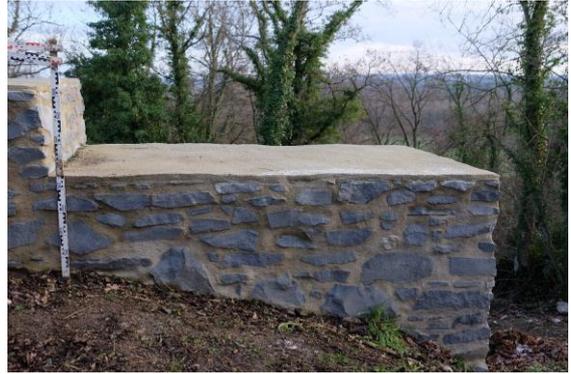
In Hanglagen ändert sich die Höhe einer Mauer über der Lauffläche entlang der Mauer. Die Mauerzüge sind in Teilbereichen zu niedrig; die Fallhöhe auf der Hangseite der Mauer bzw. zur Innenseite des Sanierungsbereichs ist zumeist deutlich über 1 m und unter 12 m. Zum Steinbruch hin ist jedoch eine Geländerhöhe von mind. 1,1 m über der Lauffläche vorzusehen.

Abbildung 6: Beispiel für das Problem der variierenden Brüstungshöhe in Hanglage. An der Position der Messlatte beträgt die Brüstungshöhe der niedrigeren Stufe 45 cm, der höheren Stufe 80 cm. Auf der Rückseite ist die Fallhöhe > 3 m. Damit wird eine zusätzliche Umwehrgung zwingend erforderlich. Bei der Fallhöhe von unter 12 m muß ihre Oberkante mind. 0,9 m über der Lauffläche liegen.

Wenn eine zusätzliche Umwehrgung erforderlich ist, tritt die Frage der Gestaltung aus denkmalpflegerischer Sicht in den Vordergrund. Unter Einhaltung statischer Erfordernisse kann gelten: so filigran wie möglich. Empfehlenswert ist daher eine Ausführung in erosionsbeständigem Metall (feuerverzinkt).

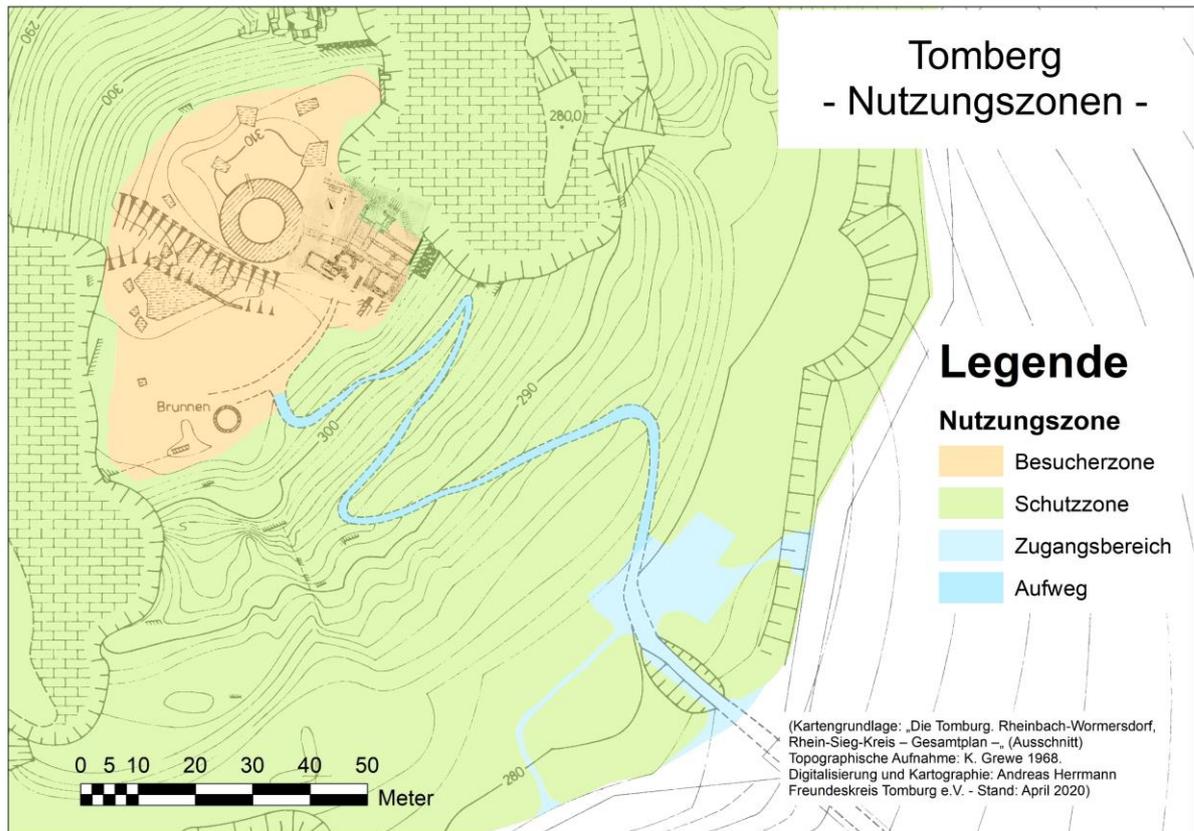
Abbildung 7: Einteilung in Nutzungszonen. Die Störungen im Naturschutzgebiet Tomburg sind auf ein Minimum reduziert. Besucher durchqueren den Zugangsbereich über drei Zugänge am Waldrand, gelangen auf eine Lichtung und an den Aufweg, über den sie die Besucherzone erreichen. (Lage und Umriß der Lichtung mit ihren Zuwegungen hat sich im Vergleich zur Deutschen Grundkarte deutlich verändert; sie wurde daher durch den Verfasser im Gelände neu vermessen.)

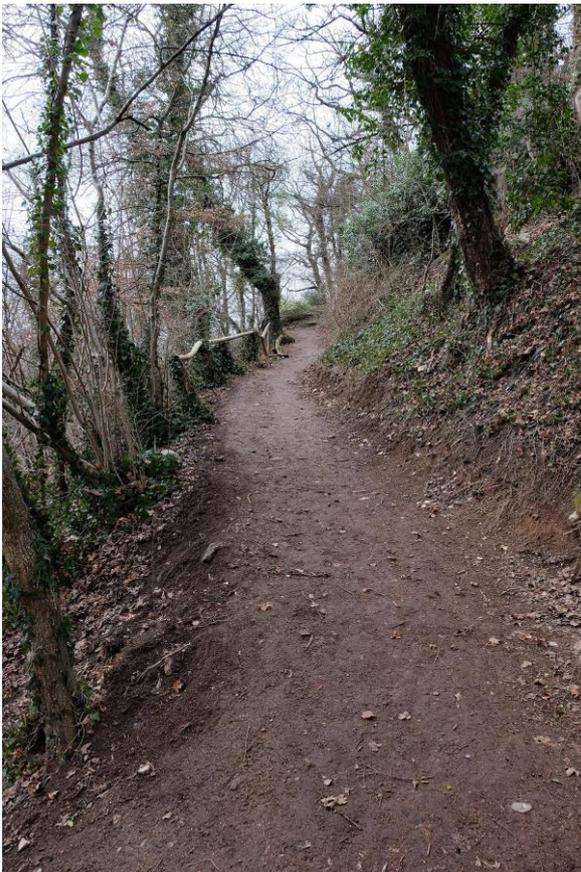
Abbildung 8: Aufweg, von Kehre 3 aus gesehen. Das Wegeprofil wurde leicht begradigt, eine Deckschicht fehlt. Im weiteren Verlauf steht der Rest alter Geländer. Durch den weiten Abstand der Pfosten zueinander biegen sich die Querholme bei Belastung durch: eine wenig vertrauenserweckender Zustand.

- **Kehre 3:**
Ein Geländer an der Außenseite der Kehre zur sperrt den Trampelpfad ab. Ein zusätzlicher Gefahrenhinweis auf den Steinbruch ist empfehlenswert.
Obwohl die Kehre 3 sehr groß ist, sollte sie – anders als bei Kehre 1 - nicht verkleinert werden. Ihre Fläche bildet einen kleinen Wendeplatz, um Material mit einem Fahrzeug hinaus transportieren zu können. Aufgrund des Anstiegs ist ein Umfahren der Kurve nicht möglich. Kleine Kettenfahrzeuge (Dumper) haben sich für den Transport von Material bestens bewährt. Den Berg heraufkommend fahren sie zunächst an der Kurve vorbei, ändern ihre Fahrtrichtung, um dann die Fahrt bergauf fortzusetzen – ohne dass, das Fahrzeug auf der Stelle drehen muss.

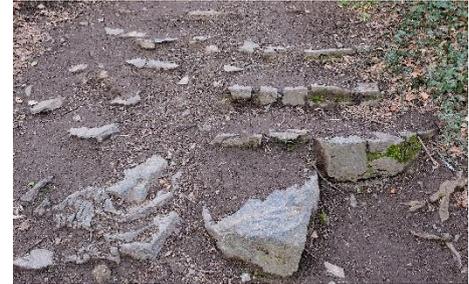
- Mit **Kehre 4** wendet sich der Weg nach rechts und überquert steil die Fundamente der äußeren Umfassungsmauer. Nach den Arbeiten in den 1970er Jahren wurden hier einige Stufen gesetzt, die heute noch auf der rechten Seite als Treppe genutzt werden können.

Fahrzeuggestützte Materialtransporte enden in der Regel an dieser Stelle, um ein riskantes Überfahren der Mauerfundamente und Treppenstufen zu vermeiden.

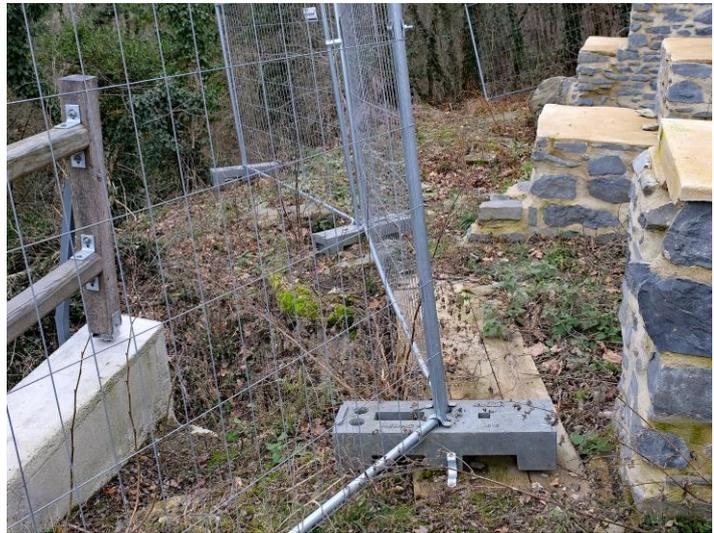
Neben dem südlichen Ende der Spritzbetonwand hat eine **Erosionsrinne** die Fundamente der äußeren Umfassungsmauer durchschnitten. Der bauliche Anschluss an die Befunde der Umfassungsmauer konnte 2017/2018 leider nicht mehr realisiert werden und ist künftigen Maßnahmen vorbehalten. Gleichwohl besteht hier eine Gefährdung der Denkmalsubstanz, die mittelfristig beseitigt werden sollte. Zurzeit wird die Erosionsrinne durch eine Bauplanke überbrückt, die mit einem darunter liegenden Wurzelstock verschraubt wurde. Dies ist eine funktionierende, aber keine dauerhafte Lösung.

Abbildung 9: aktueller Zustand: das Ende der Spritzbetonwand liegt offen, ohne Anschluss an die Fundamente der Umfassungsmauer. Diese befinden sich unter dem hintersten Bauzaun.

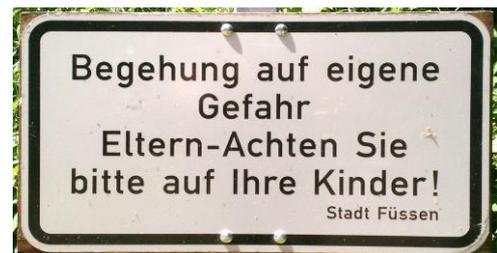
Abbildung 10: Beispiel an der Burg Füssen.

- Hinweisschilder sollten die Besucher des Geländes auf allgegenwärtige Gefahren hinweisen und vor konkreten Gefährdungen warnen (Absturzrisiken); dies umfasst auch an die Besucher adressierte Verbote, z.B. Besteigen der Ruinenreste verboten – Lebensgefahr – Achten Sie auf Ihre Kinder!

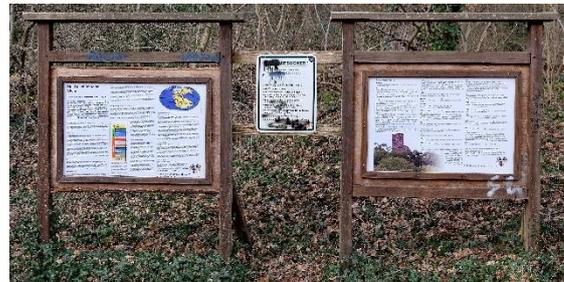
- Der Rand der Lichtung sollte so gestaltet werden, dass eine Begrenzung und auch der Beginn des Aufstiegs deutlich hervorgehoben und für den Besucher klar erkennbar sind. Auch wenn dies aus Sicherheitsgründen nicht erforderlich sein mag, sollte ein Geländer mit Handlauf den Rand der Lichtung einfassen. Die hier beginnenden Trampelpfade können zusätzlich durch quer gelegte Baumstämme versperrt werden.
- Das Schild „Naturschutzgebiet“ zwischen den Info-Tafeln zu Geologie und Geschichte von Graffiti gereinigt oder erneuert werden.
- Zwischen den Info-Tafeln zu Geologie und Geschichtesollte ein Hinweis zur Meldung von Schäden mit einer Kontaktadresse angebracht werden..

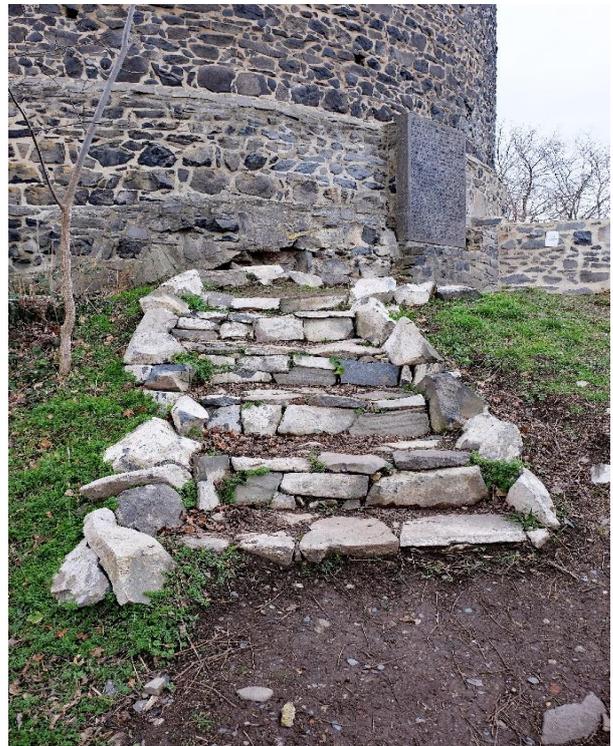
Um hier eine Steighilfe anzubieten, hat der Freundeskreis Tomburg als Arbeitsprobe eine „Treppe“ angelegt. Die Steinsetzung erfolgte ohne Verwendung von Mörtel als „Trockentreppe“ und hat sich über den Winter 2019/2020 hinaus als erstaunlich stabil

Abbildung 11: Die "Probetreppe" als neuer Weg zur Pforte hat den Winter stabil überstanden, zwischen den Steinen haben sich kleinere Pflänzchen angesiedelt, die den Untergrund stabilisieren.

erwiesen. Entscheidend dafür ist die Vorbereitung des Untergrundes, damit die Setzsteine der Stufen durch ihr Eigengewicht in den Hang drücken und nicht nach unten abrutschen. Durch Niederschläge wurden kleinere Fugen verschlämmt. Als dauerhafte Lösung müsste sie nach unten hin verlängert werden. Eine weitere Option ist das Setzen einer z.B. standortgerechten Sanddornhecke am linken Rand, die - durch regelmäßigen Rückschnitt klein gehalten- das Gefälle in den Halsgraben hinein stabilisiert. Die Pflege von Treppe und Hecke kann durch den Freundeskreis Tomburg erfolgen.

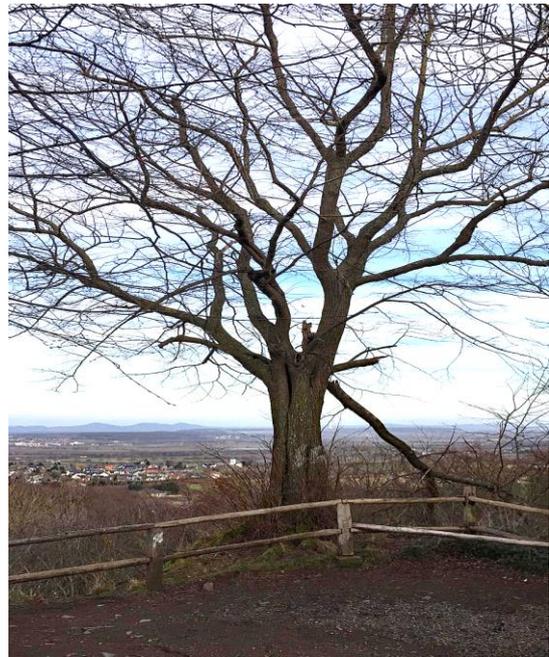
Abbildung 12 Die Linde am Osthang zeigt morsche Äste und an einer Stelle ist der Hauptstamm bereits soweit ausgehöhlt, dass man hindurchsehen kann. Obwohl ein stattlicher Baum, sollte ein Rückschnitt geprüft werden, auch um die Windlast und Hebelwirkung an der Hangkante zu reduzieren. Rechts der Linde würde ein Rückschnitt der Gehölze und das Fällen einer Robinie im Steinbruch den Blick in das Wachtberger Ländchen wieder öffnen (Foto v. 15.02.2020: Richard Feldmann).

Nach der Herrichtung des Geländes in den 1970er Jahren bestanden mehrere Sichtachsen, z.B. zum Siebengebirge und in das Wachtberger Ländchen hinein. Diese sind seitdem durch Bäume aus den Steinbrüchen z.B. an der Linde „verstellt“. Da es sich hierbei wiederum um eingewanderte Robinien handelt, könnten diese gefällt und damit die Sichtverbindungen wieder geöffnet werden.

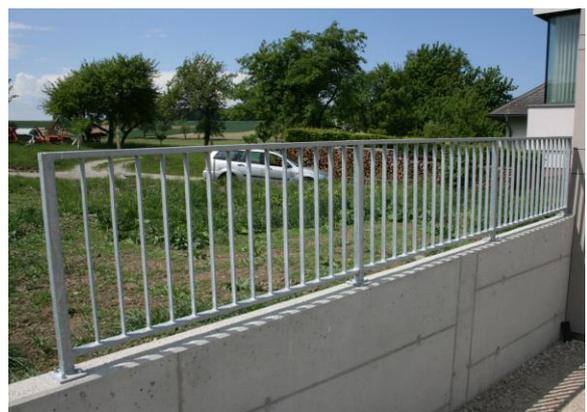
Abbildung 13: Prinzip-Beispiel für eine Umwehung: allerdings sollte die Montage nicht auf, sondern von vorne an den Mauern erfolgen. Die mechanische Stabilität ist dann deutlich höher.

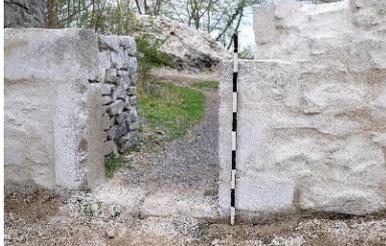
<p>Höhe eigentlich ausreichend, aber die Stirnseite der von rechts auf die Pforte zulaufenden Mauer kann als „Einstiegspunkt“ auf die Mauer dienen. Variante: Einfassen des Mauerkopfes mit einer Umwehrung (Oberkante z.B. 1,4 m). Aus ästhetischen Gründen eher als theoretische Option zu sehen.</p>
<p>D</p>

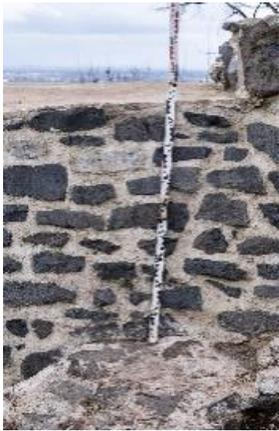
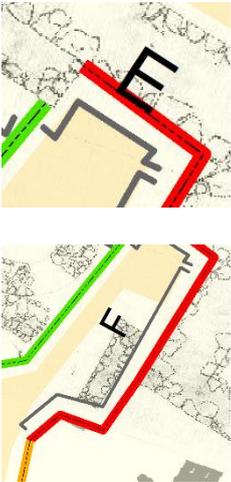
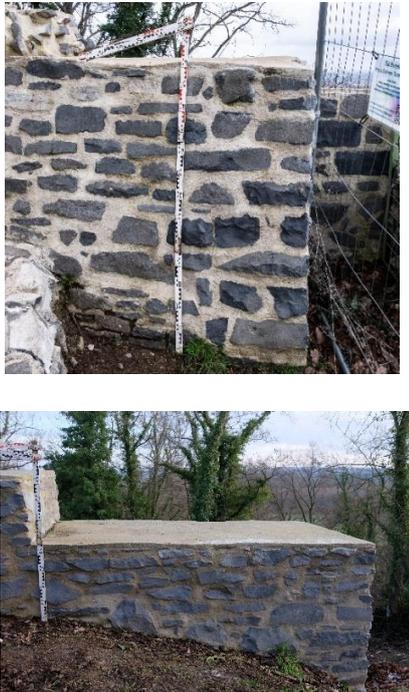
<p>E & F</p>

<p>In Teilen der Abschnitte D, E und F wird die Mindesthöhe zwar erreicht. Aus ästhetischen Gründen ist eine durchgängige Umwehrung auf einer Höhe empfehlenswert. Diese wird idealerweise in Abschnitt F fortgesetzt wird (D+E+F = ca. 17 m).</p>

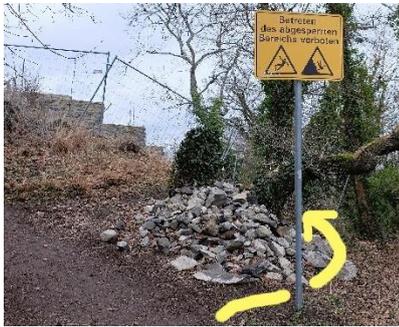
<p>Wegeführung zur äußeren Umfassungsmauer: hinter dem Steinhaufen steht ein bereits abgesägter Baum. Der Baum rechts daneben ist abgebrochen und stützt sich auf einem Baum auf. Nach Entfernen können Besucher entlang der eingezeichneten Linie zur Umfassungsmauer und in die Kellerebene des Sanierungsbereiches gelangen.</p>

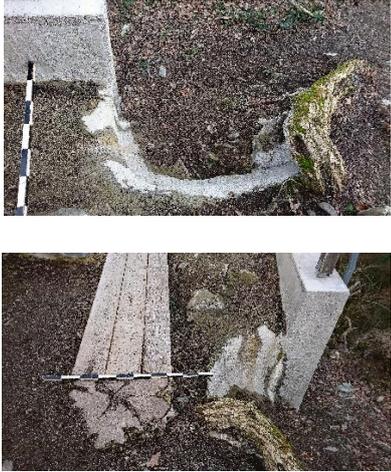
<p>Die Lücke zwischen Spritzbeton- mauer und Umfassungsmauer rechts der Robinienwurzel muss dringend geschlossen werden. Die Hohlkehle wurde dünn mit Spritzbeton ausgekleidet, hat keine statische Wirkung und zeigt bereits Risse durch nachdrückendes Wasser und Erdreich.</p>
<p>I</p>
