## **Tomburg: Sicherung des sichtbaren Bestandes und Sichtbarmachung der Befunde - Bestandsaufnahme und Schadensbilder**

## Ausgangssituation:

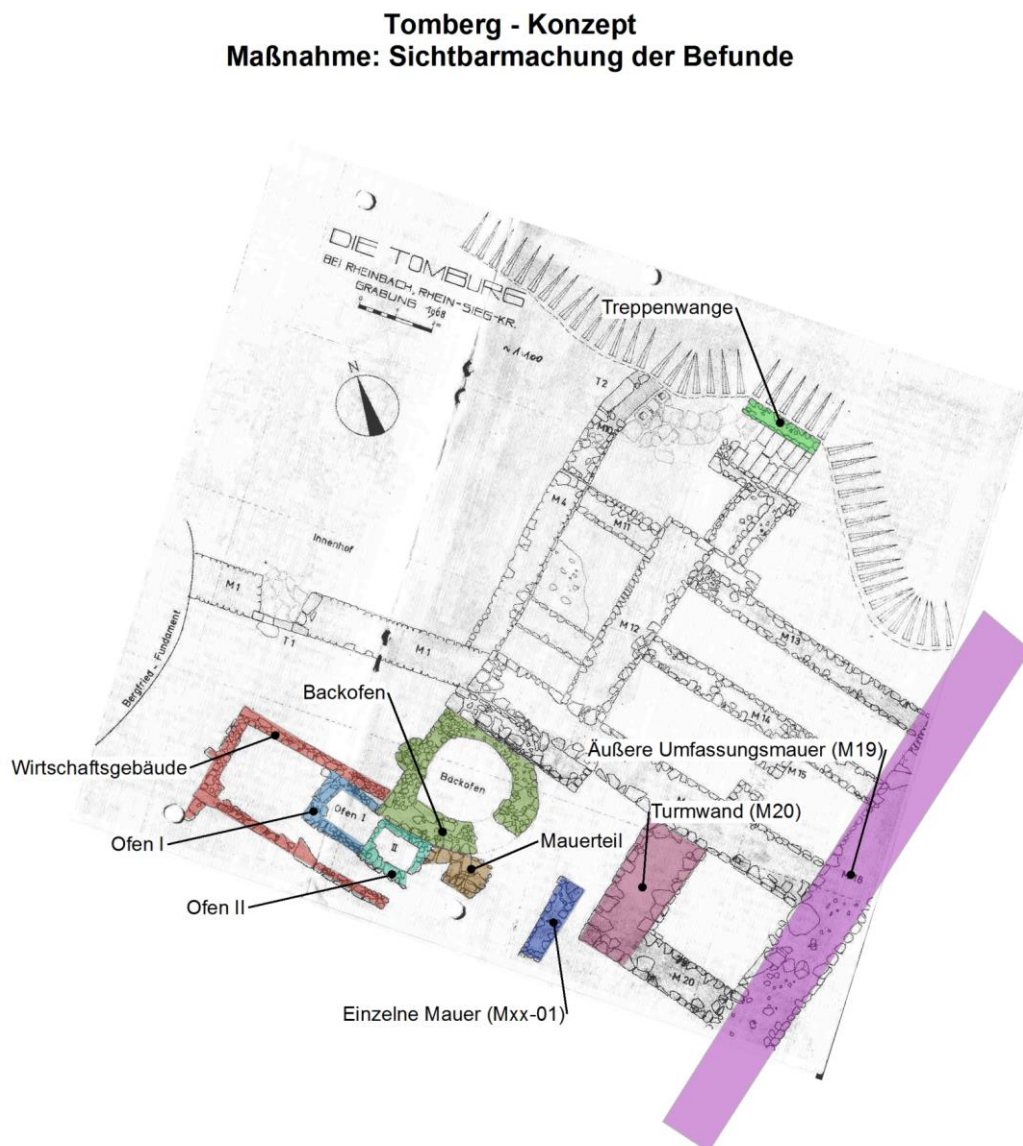
### Karte: Sichtbarmachung der Befunde – eine Übersicht

Seit damals ist durch die Begehung der Flächen, also durch das Überlaufen der damals verschütteten Befunde, im Zusammenwirken mit Witterungseinflüssen der Bereich vor südlich von M1 und M19 soweit abgetragen worden, dass authentische Bausubstanz an der Oberfläche freigelegt wird. Hierdurch kommt es wiederum zu einem Verlust der Originalmauern aus dem 15. Jh.
