# Tomburg-Brunnen

Säuberung – Erforschung - Dokumentation

Ein Projekt des Freundeskreises Tomburg e.V.

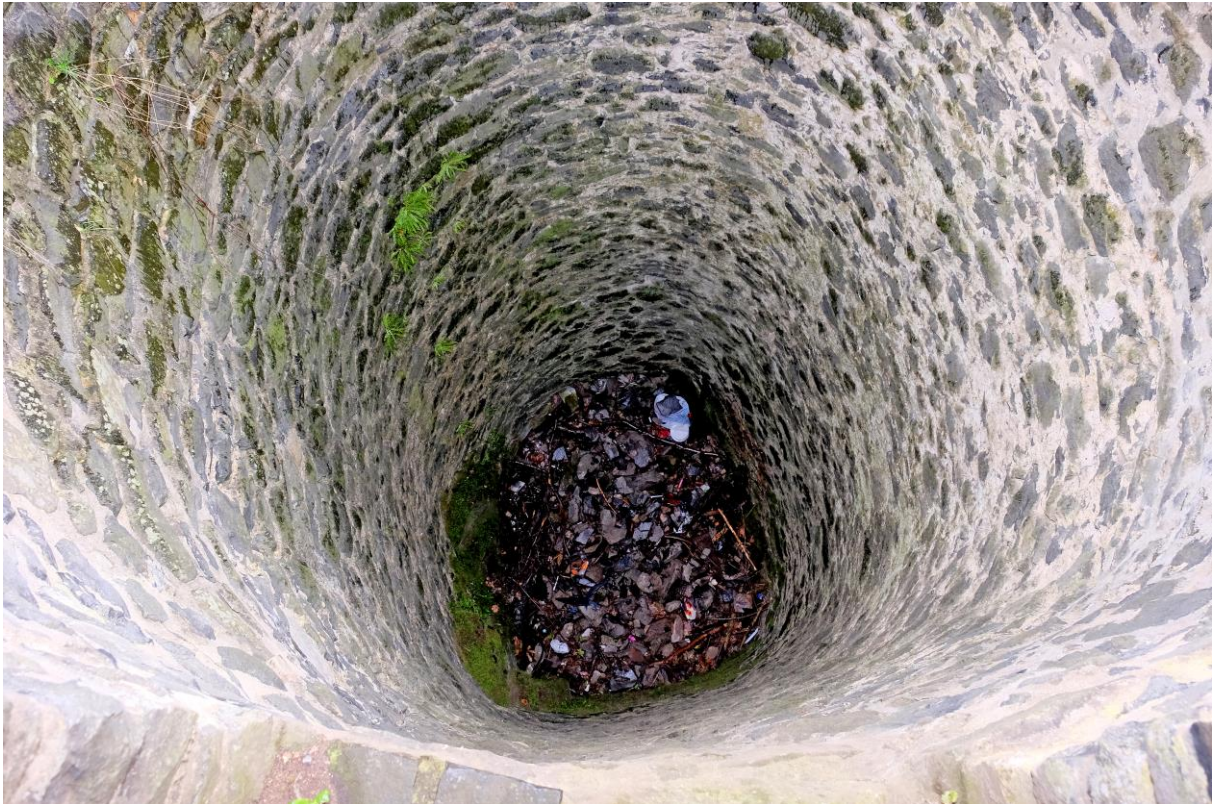
**Brunnenschacht im April 2019.**

Seit 2003 ist der Schacht bis auf ein Tiefenniveau von 9 m wieder mit Steinen, pflanzlichen Resten (Äste und Zweige) sowie Müll (Glas, Plastik u.a.) gefüllt.

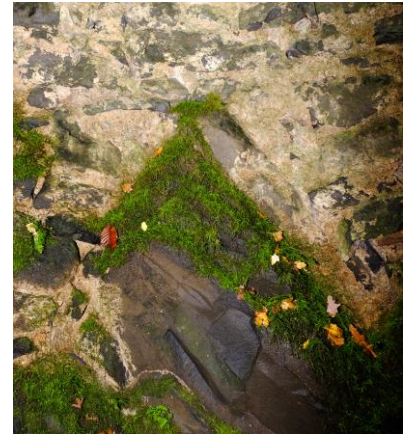
- Einsetzen fehlender Steine in die Brunnenwandung. Eine weitere Sanierung der Innenwandung, speziell der Fugen, ist aus Kostengründen zunächst nicht vorgesehen und auch vom baulichen Zustand her nicht zwingend erforderlich.<sup>18</sup>

<sup>18</sup> Das Foto entstand während der Sanierungsmaßnahme 2017/2018 bei einer gesicherten Erkundungsfahrt des Verfassers in den Schacht.

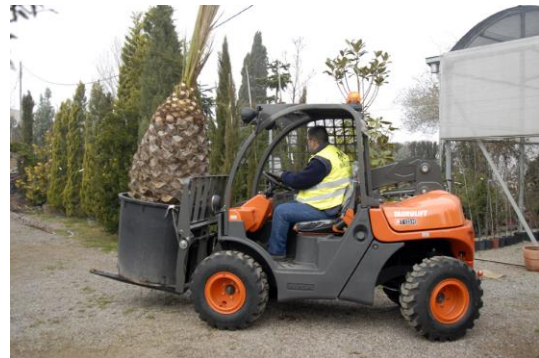
Als Zuwegung wird der vorhandene Aufweg genutzt. Als Fahrzeug wird ein Radlader eingesetzt, dessen enger Radstand von 1,40 m das Befahren des Weges ermöglicht. Die geringen Abmessungen erlauben einen Einsatz auch in extrem enger Umgebung.

Über dem Brunnenschacht wird ein Gerüst errichtet, an dem die Seilwinde mit Arbeitsplattform befestigt wird. Für den Betrieb ist ein Stromgenerator erforderlich. Das geborgene Material wird über eine Rutsche entladen und danach nach Müllarten sortiert (Steine / Äste (pflanzlich) / Müll).

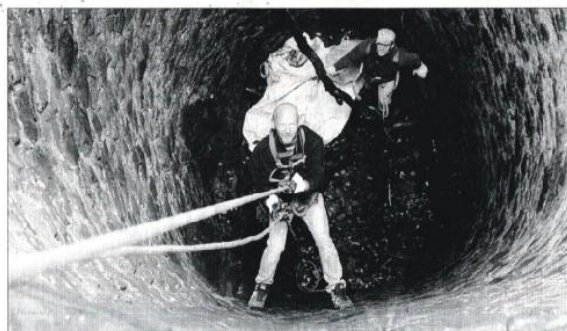
**Hängepartie:** In den Brunnen der Tomburg seilten sich die Ritter ab, um ihn von allerlei Unrat zu befreien.

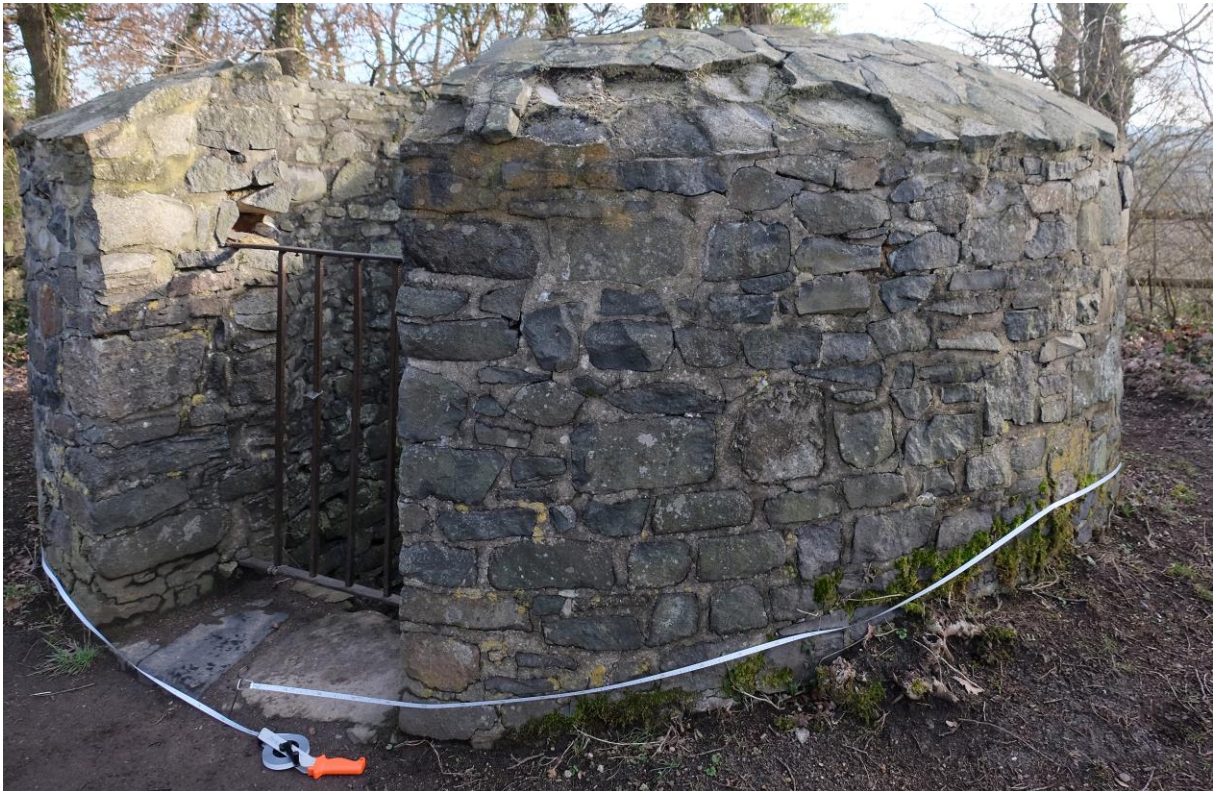
**Brunneneinfassung**

| Durchmesser: | ca. 3,30 m (3-4 m im ges. Verlauf) |
| Umfang (außen): | 14,20 m |
| Höhe (außen): | 155 cm |
| Höhe (innen): | + 25 cm |
| Dicke: | 65 cm |
| Neigung der Mauerkrone: | 20°-30° |
| Durchlass-Breite (Außenseite): | 105 cm |
| Durchlass-Breite (Innenseite): | 80 cm |
